## 個別要素法と GIS による道路沿い岩盤斜面の安定性評価とハザードマッピング

長崎大学工学部 学生会員 ○森谷ゆうみ 長崎大学大学院 正会員 李 博  
 長崎大学工学部 正会員 蔣 宇静 長崎大学大学院 フェロー会員 棚橋由彦  
 長崎大学工学部 正会員 杉本知史 長崎県土木部島原振興局 棕尾隆

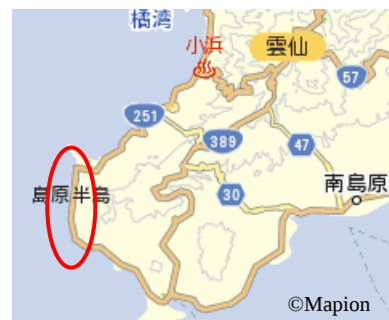
図-1 対象現場

本研究では、崩壊の判定と崩壊後の挙動をシミュレーションできるDEM(個別要素法)を用いて解析を行った。図-1 に本研究で対象現場とする一般国道 251 号線沿いの岩盤斜面(雲仙市南串山町から南島原市加津佐町にかけての海岸線およそ 4500mの区間)が存在する箇所を、図-2 に岩盤斜面のモデル図を示す。斜面下部(傾斜角 $\alpha$ )、斜面中部(傾斜角 $\gamma$ )、斜面上部(傾斜角 $\beta$ )の 3 層構造の断面形状とし、斜面上部の高さ $h_1$  (m)、斜面中部の高さ $h_2$  (m)、斜面下部の高さ $h_3$  (m)、斜面高さ $H$ (m)とした。一般国道 251 号線沿いに存在する岩盤斜面 12 箇所において、現場試験から得られた物性値を用いて解析を行うことにより、斜面の安定性を評価する。

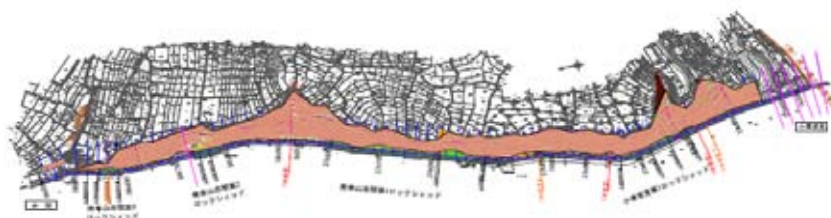
図-5 道路沿い斜面等高線図

対象現場の地形データに基づいて出力された等高線図のデータを GIS に取り込み、対象現場全体を 3 次元的に表すことで、岩盤斜面の断面毎の安定性を反映し、岩盤斜面全体の安定性を空間的に把握する。図-5 に対象現場である岩盤斜面の等高線データ図を示す。また、GIS を用いて、Type1、Type2、Type3 の 3 タイプ毎に岩盤斜面を分類し、傾斜角や高さによる解析、岩盤斜面の層の構成による解析を行うことで、岩盤斜面のハザードマッピングを行う。解析結果は紙面スペースの関係で講演時に述べる。
