トランケート型ピントラス橋りょうの維持管理

九州旅客鉄道株式会社 正会員 末松 史朗  
非会員 森 一秀

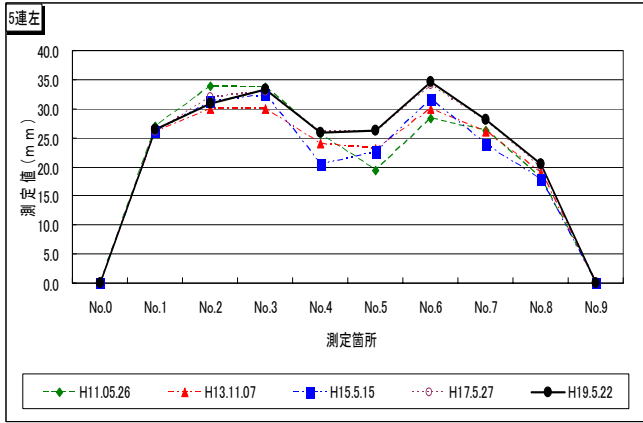
図-2 キャンバー測定結果(5連目左側)

キャンバー測定は、トラス下端各格点の横桁上面のレベル測定を行い、キャンバー形状を時系列比較するものである。格点のピンやアイバーが磨耗する等により格点が沈下し、キャンバーの形状が変化したり落ち込みが発生する。

5連目のキャンバー測定結果を図-2 に示す。大きな時系列的変化は見られないものの、キャンバーの形状に落ち込みが見られ、左右の形状にも差があることがわかる。また、アイバー弛緩箇所(トラスの中央3格間)とキャンバーの落ち込み箇所は、一致する傾向にあった。

個別検査の結果、当橋りょうでは、ピン及びピン孔の磨耗による拡大によりアイバーの弛緩・過緊張が多数見られた。これらによる上弦材、下弦材、縦桁・横桁の応力負担の変化や、バランスの悪化により、アイバー自体の折損や連結部山形鋼におけるキレツ、リベット弛緩の恐れがあるため、アイバーの弛緩・過緊張の解消が必要となる。一般には弛緩したアイバーを短縮するが、アイバーの材質が鍛鉄もしくはベッセマー鋼と思われるため、熱を入れたくない配慮や施工性、経済性、将来の維持管理から、テーパカラーのみで再調整可能な機械式アイバー短縮工法(アイバー切断後に添材とテーパカラーボルトにて締結する工法)とした。
