## 有明海最奥部における潮位観測

九州大学 学生会員 ○小松田 真二 月足 健太郎

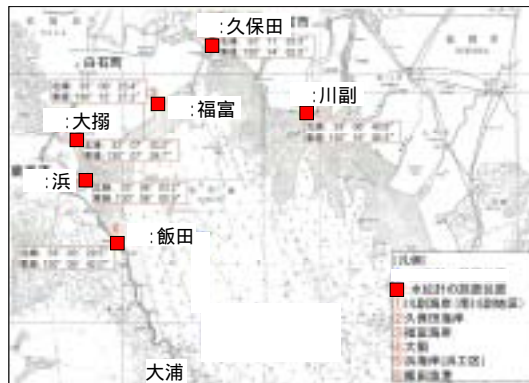
図-1 水位計設置位置

観測は図-1 に示す佐賀県沿岸の6地点（川副、久保田、福富、大擲、浜、飯田）で実施した。計測は自記水位計（RT510-W：CTI サイエンスシステム製）を用いて1分間隔で連続的に行った。観測期間は 福富、大擲、飯田が2010年9月13日から10月29日、川副、久保田、浜が2010年10月19日から10月29日である。例として写真-1 に大擲の観測地点を示す。水位計はセンサー部分を塩ビ管で保護して捨石マウンドの法先に設置し、ロガーは護岸背後に設置した。なお、堤体前面での計測であるため干潮時には干出してデータが得られないが、本研究では海岸防災の観点から、特に潮位が上昇した時の堤体前面の水位に着目する。6地点のうち川副、久保田、福富、大擲、浜は写真に示すような護岸前面であり、飯田は漁港の栈橋を利用して水位計を設置した。これらの観測結果に加えて、表-1 に示す気象庁による毎時の気象海象データを2010年9月から11月について収集し、検討に利用した。

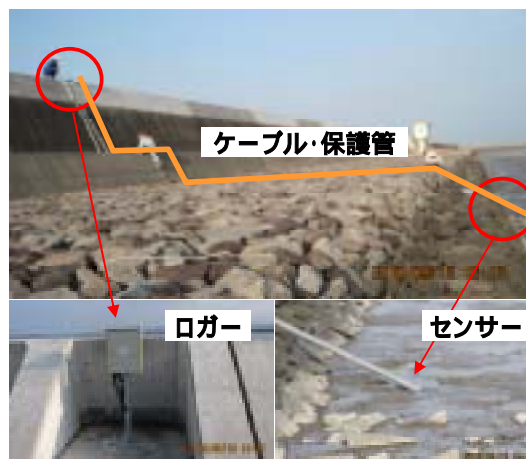
写真-1 水位計の設置状況（大擲）
