佐賀平野における GIS を用いたクリーク構造物の改良手法と劣化予測

長崎大学大学院 学生会員 吉田友則 長崎大学大学院 フェロー会員 棚橋由彦
 長崎大学工学部 フェロー会員 蔣 宇静 長崎大学工学部 正会員 杉本知史
 長崎大学大学院 学生会員 増永和真

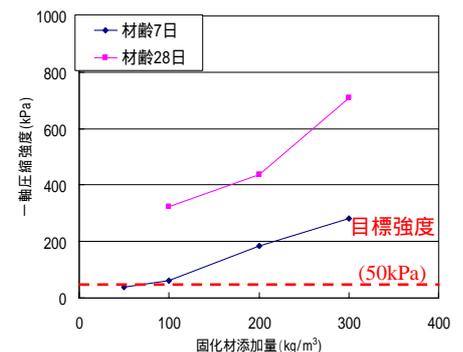
図-1 一軸圧縮試験結果

(再生石膏+蓮池粘土)

表-1 に今回の実験で使用する蓮池粘土の物性値を示す。また本研究では固化材として、再生石膏とフッ素溶出抑制のためにPS灰を混合したもの(以下、混合固化材)を用いている。既往の研究¹⁾において、再生石膏からはフッ素が溶出することが確認されていた。しかし、PS灰を混合することでフッ素の溶出を抑制することができ、全ての重金属で環境基準値を満たしていることが確認できた。また、再生石膏単体で一軸圧縮試験を行っており²⁾、結果を図-1 に示す。クリーク法面での必要強度は一軸圧縮強度で 50kPa とされているので、これを目標強度と定めた。図-1 から再生石膏単体でも目標強度 50kPa を満たしていることが分かる。そのため、混合固化材はクリーク法面での利用が強度面において可能であると予想される。
