## ヘラシダによるしらす斜面保護について

鹿児島大学工学部 学生員 ○四田崇之  
 鹿児島大学大学院理工学研究科 学生員 重田春樹  
 鹿児島大学大学院理工学研究科 正会員 北村良介  
 SPTEC・YAMADA 山田 守

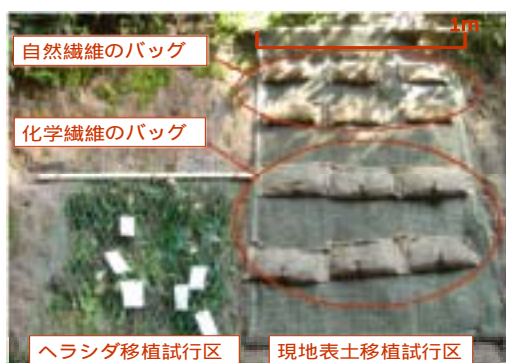
図-1は、ヘラシダの繁茂した、しらす斜面や崖錐斜面が安定している理由を説明するための模式図である。すなわち、ヘラシダの葉が傘の役目を果たし、晴天時は太陽の光を遮り、雨天時は雨水が遮断される。写真-1に示すように試行区は縦横約2mであり、ヘラシダ移植試行区(左側)と現地表土移植試行区(右側)に分けている。さらに、現地表土移植試行区は、上部に自然繊維(麻)バッグ(縦10cm×横20cm)を用いたエリアと下部の化学繊維(ポリエチレン)バッグ(縦15cm×横30cm)を用いたエリアに分けられる。ヘラシダ移植試行区では、根茎と土のついたブロック状のヘラシダを斜面に貼り付け、滑り落ちないように金網で覆った。現地表土移植試行区では、植生シートを敷設した後、自然繊維バッグ、化学繊維バッグをそれぞれ6袋ずつ斜面上に固定した。自然繊維バッグには長さ15cm

写真-1 試行区写真 2008年11月17日

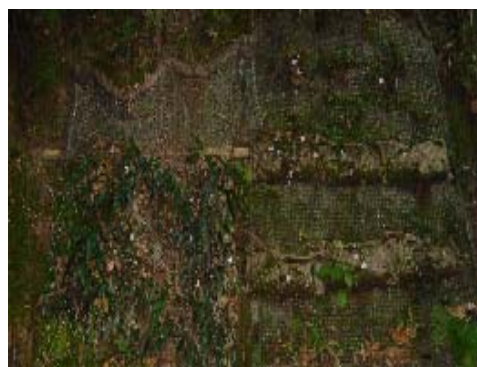
写真-2 試行区写真 2010年12月23日

程度の根茎3本と根茎に付着した土、化学繊維バッグには長さ15cm程度の根茎5本と根茎に付着した土を入れた。試行区でのヘラシダの生育状況を確認するため、ヘラシダ移植試行区では、金網から出てきている葉、現地表土移植試行区では発芽が確認された葉に番号札を付け、葉の長さや幅を測定した。写真-2に示すように現地表土移植試行区では、自然繊維のバッグは約1年程で風化を始め2年後には消失した。図-2はヘラシダの生育状況を示している。長さや幅が減少している葉は最終的に枯れてしまっているが、2009年12月6日、2010年6月5日、2010年11月1日には新葉の展開を多数確認することができた。これは、葉が世代交代していることを示し、順調に生育していると判断している。またヘラシダの胞子は9月から11月にかけて活動しているのではないかと推測される。
