## 長崎市外海地区（出津・黒崎）の文化的景観を構成する屋敷石垣の分布と特性に関する調査研究

長崎大学工学部 学生会員 ○陳 舒潔 長崎大学工学部 フェロー 岡林 隆敏  
 長崎大学工学部 学生会員 関 暁麗

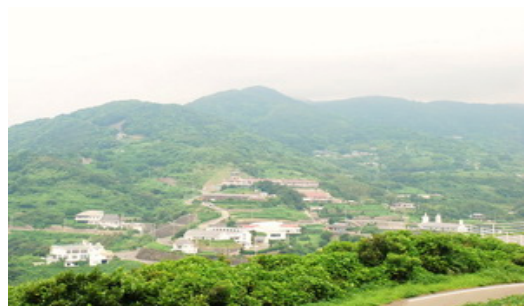
写真-1 出津地区の景観

長崎市外海地区（出津・黒崎）はカトリック教会（出津教会・大野教会・黒崎教会）を中心とした特異な集落として知られている。地元の黒色片岩で構成される屋敷石垣は、独特な雰囲気以外海地区の自然と文化を繋がって、文化的景観の重要な要素になっている。建設以来強固に保存されている石垣もあるが、石垣の崩落や風化が進み、コンクリートで補強されているものも見られる。

外海地区は西彼杵半島の南西部にあり、2005年に長崎市に編入した。面積 46.62km<sup>2</sup>の大部分は、標高 400m 内外の起伏に富んだ丘陵で形成されており、平坦地に乏しい。5本の二級河川があり、これらの河川とその支流によって侵食された谷部のわずかな平坦地に農地と集落が形成されている。こちらの集落は、カトリック教会（出津教会・大野教会・黒崎教会）を中心とした形成している。地域の大部分は斜面で構成されているため、民家や畑を平坦するために石垣が造築された。これらの石材は主に黒色片岩を加工して構成されている。（図-1、写真-1）

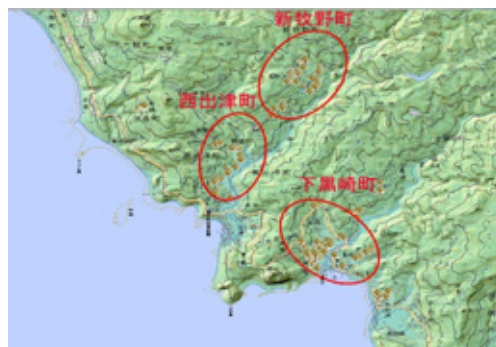
図-2 現地調査により屋敷石垣の場所

外海地区の全体の地質は黒色片岩から構成されている。このような岩石は岩質が柔らかく、層状に剥離することができ、切石のような石材として使用することができる。そのため、民家の壁材や石垣として広く使用されている。これらの外海地区に分布する屋敷石垣の数量や分布の状況を調査した。（表-1、図-2）

牧野地区と下黒崎地区の三地区に集中している。View.NXソフト（NIKON社製）のGPSデータと航空写真を合成することにより、屋敷石垣の位置を示す外海地区の地図が得られた。これらの地図から、屋敷石垣が集中する地区の石垣景観について分析する。
