## 本明川水害のアーカイブスの作成と災害教訓に関する調査

長崎大学工学部 学生会員 ○ 埴賢治      長崎大学工学部 学生会員 古賀智己  
 長崎大学工学部 フェロー 高橋和雄      長崎大学工学部 正 会 員 中村聖三

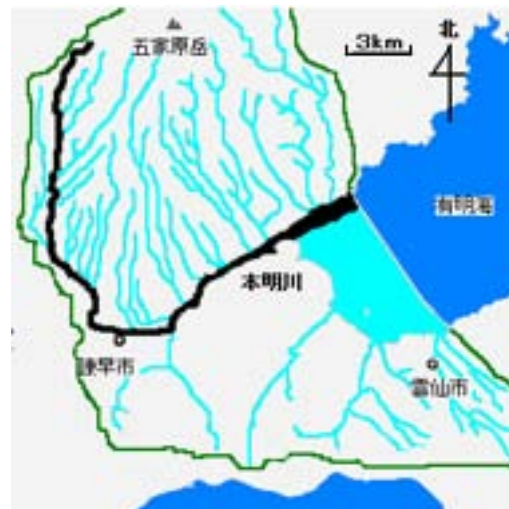
図-1 本明川流域図

本明川は長崎県の県央部に位置し、諫早市街地の中心を通り、流域面積が 249 km<sup>2</sup>、幹線流路延長 28 km の支川を多く持つ流路延長の短い急流河川である（図-1）。また上流部が急流で、下流部は緩流となり、この勾配の変化点と河川の屈曲部が諫早市街地に存在し、下流部は干拓による低平地であり、洪水の被害や内水被害を受けやすい地形となっている。また流域内市町村に諫早市、雲仙市があり、年平均降水量は約 2,200 mm である。表-1 に示すように水害の記録を見ると寛永から数多くの水害があり、特に元禄の大水害の被害は壊滅的であった。明治以降も再三の被害を受けているが、河川改修の記録は少なく、本明川の最初の河川改修の記録は昭和 24 年で 80% 程度工事は完了していたものの、諫早大水害では壊滅的な被害を受け、根本的河川改修が開始された。
