## コンクリート橋における ASR 劣化の事例検証

九州大学大学院 学生会員 池田隆徳 学生会員 井上祐一郎 正会員 佐川康貴  
(株)太平洋コンサルタント 正会員 山田一夫 太平洋セメント(株) 正会員 林建佑

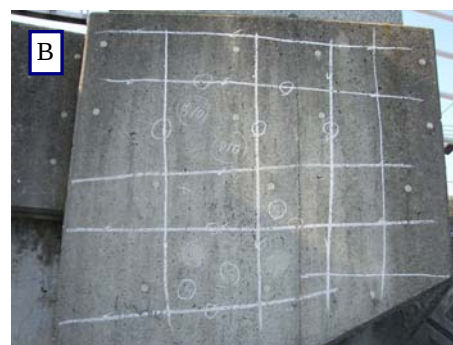
写真-1 対象構造物の劣化状況  
(左岸、親柱下部)  
(A:上流側, B:下流側)

対象とした構造物は、北部九州地区の河川に架かる橋梁(昭和 56 年竣工)であり、海岸からは、約 2km 離れた場所に位置する。この構造物は、上流側と下流側で劣化度が異なる点が特徴的であり、下流側では、ひび割れ等の変状が見られないのに対し、上流側では、亀甲状のひび割れや白色析出物の滲出などの ASR に起因すると考えられる変状が確認された。また、上流側におけるひび割れ幅は、1.2mm 程度であった。

本研究では、特に劣化度の違いが明確であった親柱下部の上流側(写真-1, A)と下流側(写真-1, B)よりそれぞれφ50mm のコアを採取し、各種試験を行った。以下、A および B より採取したコアをそれぞれコア A およびコア B と称する。

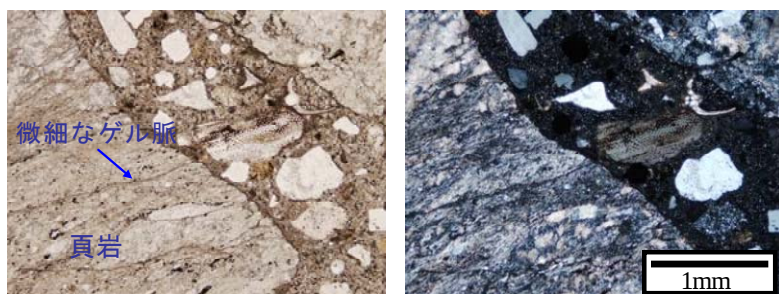
写真-3 コア B 粗骨材-モルタル界面の偏光顕微鏡写真  
(左：下方ポーラーのみ 右：直交ポーラー)

写真-3 は、コア B の粗骨材周辺の偏光顕微鏡写真である。コア B では、粗骨材は、頁岩と同定され、細骨材は、貝殻の混入などから海砂と推測された。写真-1 B の様に、構造物には変状は見られなかったが、頁岩には、微細

なひび割れが発生し、ASR ゲルがひび割れを充填している様子が確認された。つまり、粗骨材は、反応は生じていたものの、構造物にひび割れを生じるような大きな膨張には至らなかったものと考えられる。
