# 都市部に残存するため池の現況調査と今後の利用課題に関する研究

福岡大学工学部 学生員○天本創一 正会員 渡辺亮一 正会員 皆川朋子 正会員 山崎惟義  
福岡大学工学部 正会員 伊豫岡宏樹 NPO 法人南畑ダム貯水する会 非会員 山下輝和

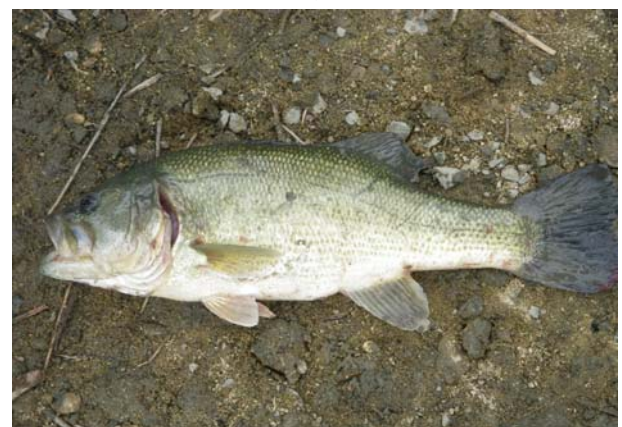
写真 1 は池干しの際に採捕されたブラックバスである。今回の池干しにおいて、採捕された外来魚はブラックバスの成魚 4 匹のみであり、この周辺のため池で問題となっているブルーギルは一匹も確認されなかった。これは、源蔵池へのアクセスは他のため池に比べて極めて悪く、釣り愛好者が近づきに

写真1 源蔵池で採捕されたブラックバス

くい構造になっていた点が、外来魚がほとんど生息していないことにつながっていたと考えられる。

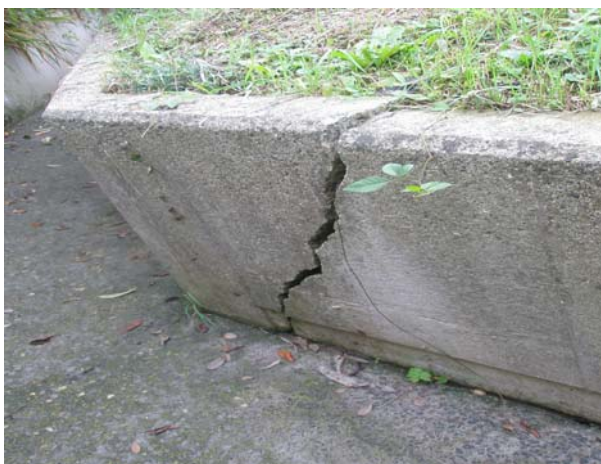
写真2 堤体の決壊により亀裂の入った水路

源蔵池の堤体は、老朽化が進んでおり、漏水や表面すべりが確認されており、写真2の様ですべりによって水路にクラックが入っている箇所もある。

ため池の治水・農業利用を両立させる上で、堤体の老朽化が進行しているため池が多く存在しており問題になっている。その対策として、ため池に堆積したヘドロを浚渫し、ため池の堤体強化に利用する工法<sup>6)</sup>が開発されており、このような工法を用いれば、水質の改善、ヘドロの減量化、堤体の強化を同時に実現できると考えられる。
