# 衛星画像による海岸林の津波減災効果の解析

鹿児島大学工学部

鹿児島大学大学院 正会員○浅野敏之

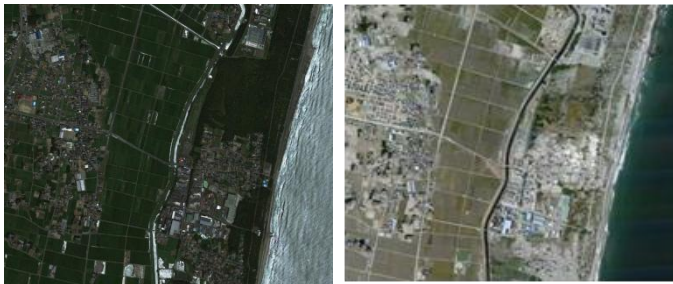
写真 1

宮城県岩沼市寺島における被災前(2009年8月)と被災後(2011年4月)衛星画像((左)2009.8,(右)2011.4)

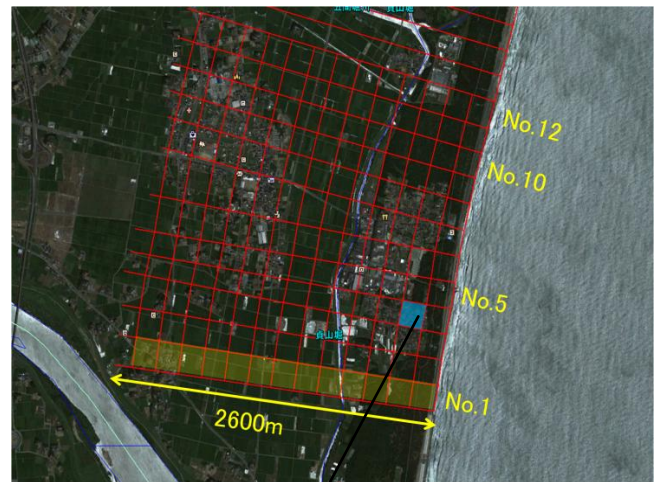
写真 2

写真 - 2 は区画作成を行ったものである。同じ区画の被災前後の画像を比較し、被災前の建造物数に対する被災後の残存建造物数の比を残存率と定義し、区画ごとにその値を求めた。

写真2上で黄色で着色したように、幅200mのベルトトランセクト内で住宅に対する残存率を計算した。図1は海岸林の林帯幅が200m以下と狭いトランセクトNo.3, 4, 7, 8の結果を示したもので、横軸の汀線からの距離が大きくなるほど残存率は100%に近づいてゆく。図2は海岸林の林帯幅が200~400mと広いトランセクトNo.2, 5, 6の結果を同様に示したものである。横軸の汀線からの距離が0~1000mの範囲で、図1と図2の残存率の結果を比較すると、図2の海岸林幅の広いトランセクトの結果の方が一般に残存率は高く、海岸林による津波減災効果が認められる。特に図2のNo.6の結果は大きな残存率を示している。しかし図2においても残存率0%の結果もいくつかあり、林帯幅と残存率の関係について必ずしも明確な結果が得られたとは言えない。図3は区間ごとの残存率を住宅と物置に分けて示したものである。平面的な残存率の状況を読みとることができる。

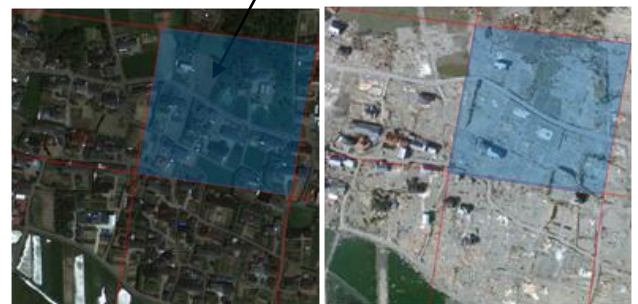
写真 3 (2009.8)

写真 4 (2011.4)

写真 - 3, 写真 - 4 は写真 - 2 の枠で囲んだ区画を拡大して示したものである。色付けした区画の残存率は写真 3 と写真 4 の読み取り結果から、被害後残存住宅数 3 棟／被災前総住宅数 19 棟より、15.8%という結果が得られた。
