# 福岡市内の事例に基づく横断歩道橋の経年劣化の状況と今後のあり方に関する検討

福岡大学 正員 渡辺 浩 千田 知弘

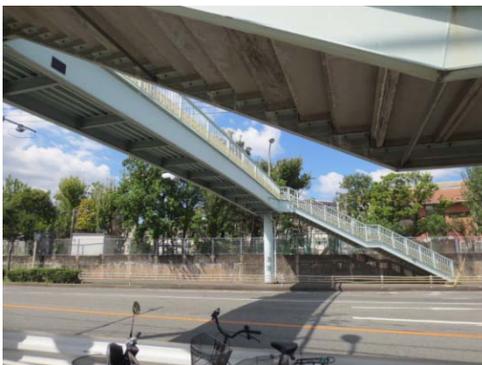
写真-1 1968年に設置された横断歩道橋

高度成長期には通学児童の安全確保を目的として写真-1のような横断歩道橋が多数設置された。それらは設置後40～50年を経て劣化が目立ってきている上、地域性的変化により必要性がなくなったことから撤去される例も見られるようになってきている。今後これらの高齢の横断歩道橋の管理が問題になると考えられる。一方で、近年設置されるものは都心部の商業施設や駅に付属するものが増えている。これらにはバリアフリー化や美観的配慮など、高度成長期に整備された横断歩道橋とは大きく異なる性格を有している。

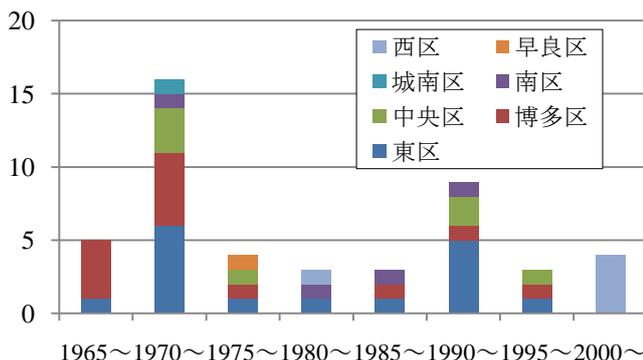
図-1 福岡市内の横断歩道橋の年代別の設置数

図-1は福岡市内の横断歩道橋の年代別の設置数である。設置地域から1970年代には幹線道路の整備により、1990年代には都市基盤整備によるものが多いことがうかがわれる。この傾向は全国的にも同様である。

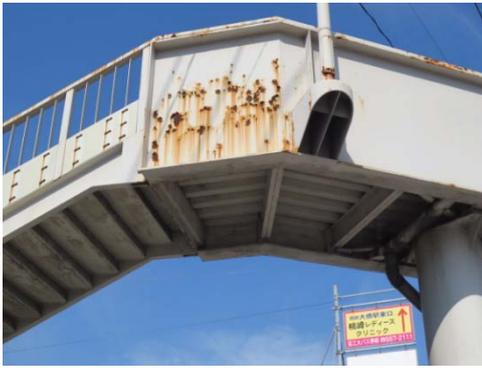
福岡市内に設置されている横断歩道橋のうちの27橋について、外観の遠望目視と、路面からの近接目視ならびに打診による調査を行った<sup>1)</sup>。それらの一例を写真-2～6に示す。桁の外表面は写真-2のように広範囲に渡って塗膜の劣化とさびが発生しているものがあった。局所的なさびは写真-3のような主桁上フランジ添接部や路面の縁で多く

写真-2 主桁外面の広範囲に渡るさび

前者については、地域環境の変化により利用状況が思わしくないものも存在する。劣化が目立つものもあるため、まずはその存続の是非について検討すべきである。存続させる場合には、精密な診断を行って抜本的な補修の要不要を検討する必要がある。設置場所によってはエレベータの設置等のバリアフリー対策も必要になるかもしれない。あるいは、利便性と維持管理コストを勘案して撤去するのもひとつの方向性であるが、何らかの交通弱者への配慮は必要であろう。後者については現状では問題はないかもしれないが、長期的にはその点検を容易にするための点検通路の設置など、点検のための検討と実践が求められる。

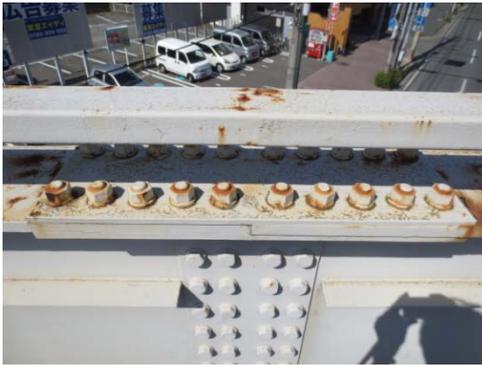
写真-3 主桁上フランジ添接部のさび

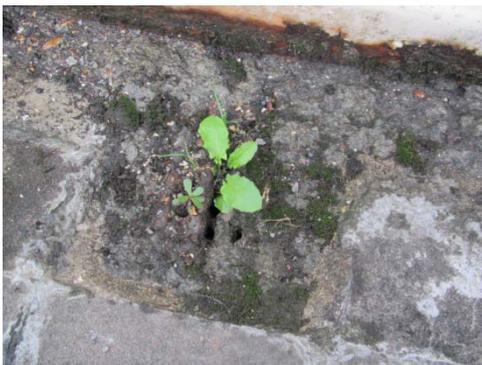
見られた。排水口については写真-4のようにほとんど機能していないものがあった。階段部では凹凸部が多いことから局所的な劣化が多く見られたが、写真-5のように踏板や蹴上げ面の薄い鋼板にさびによる穴があいている事例も見られた。

写真-4 機能を失いつつある排水口

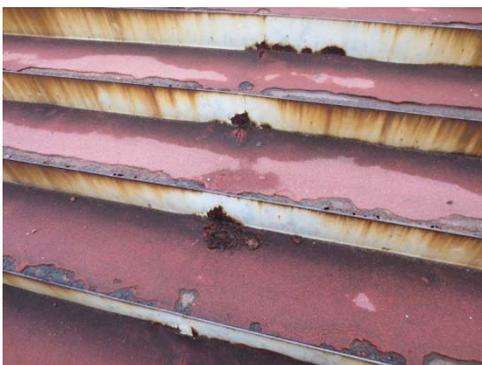
写真-5 階段部の劣化

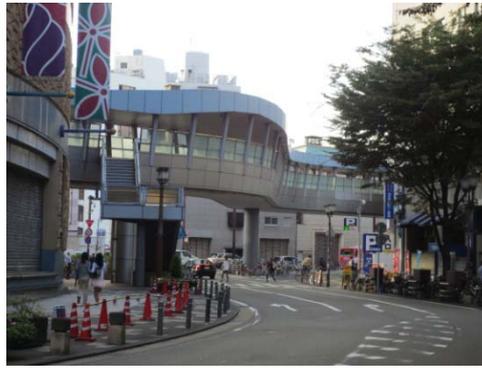
写真-6 桁カバーを有する横断歩道橋

一方で 1990 年代以降に架けられたものでは写真-6のように桁カバーを有しているものばかりであった。これらはいずれも都心の商業施設に付属したもので桁下からの美観性に配慮されたものである。現状では若齢のため問題はないと考えられ

るが、劣化状況を確認する作業がきわめて複雑となるため、長期的な維持管理においては課題であるとも言える。
