# 九州北部豪雨による熊本県内の橋梁被害の調査と分析

熊本大学 学生会員 ○丸山 一茂 竹中工務店 正会員 金田 一広  
熊本大学 正会員 葛西 昭 熊本大学 フェロー 山尾 敏孝

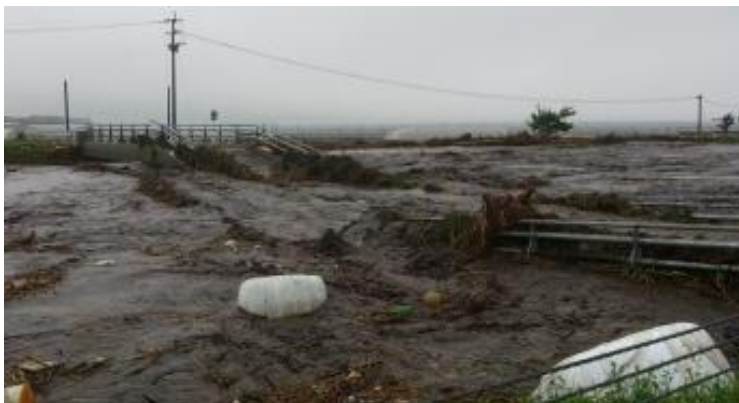
写真1 豪雨時の鷲の石橋

写真1は7/12における豪雨時の鷲の石橋の様子である。河川は水が黒く濁り、流木やごみが多く流されている。普段、鷲の石橋付近では河床から1mほどの水位であるが、豪雨時は5mある橋脚が浸かり、桁下まで増水している。この時点で左岸側の橋脚付近で桁が折れているのが確認でき、右岸側の橋脚が沈下している可能性がある。

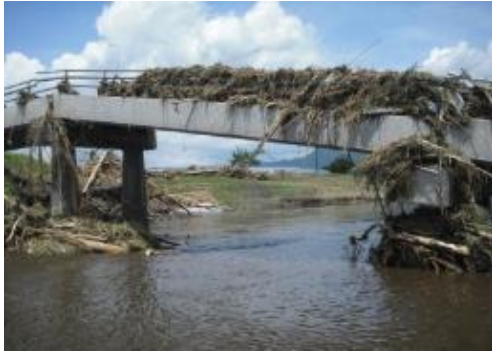
写真2 7月調査時の様子①

7月時点の調査で鷺の石橋の最も特徴的な被害は右岸側の橋脚・橋台が沈下していることであった。高さ5mの橋脚は半分ほどの高さまで沈下し、橋台は所在不明となっており、完全に沈下してしまったと考えられる。この橋脚・橋台の沈下に伴い、右岸側の2径間が落橋し、また橋軸方向のねじれも生じている。この状況を写真2および3で確認できる。

今までの豪雨被害で橋脚・橋台の沈下は確認されているが、その多くが洗掘によるものであり、沈下量も数cmであった。しかし、今回の調査で確認された橋脚・橋台が深く沈下する現象は今までの豪雨被害で見られることは稀であり、洗掘のみが原因であるとは考えがたい。

今回の橋脚・橋台の沈下現象に最も深く関わるのは豪雨による地下水位の変動が考えられる。通常、地下水位が上昇することで地盤内に若干の浮力が発生したとしても、その後の水位の低下によって、元の高さまで沈下するが、今回の場合、浮力発生時に砂質系に特有な引張軟化現象<sup>3)</sup>が発生し、沈下が発生したものと考えられる。

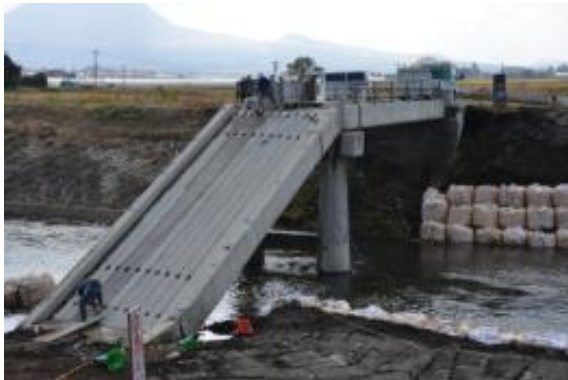
写真4 11月調査時の様子①

また、11月12日に被害橋梁の再調査を行った。この調査では主に鷺の石橋を重点的に調査した。すでに撤去作業が始まっており、橋脚については確認できなかったが、7月時点で所在不明となっていた右岸側の橋台は以前発見されていないとのことである。また、床版や欄干部分に取り払われ、落橋している右岸側の桁部分がワイヤーソーによって切断され、その後撤去されている。
