# 九州北部豪雨における阿蘇地域の土砂災害調査

熊本大学 学生会員 ○野田光星  
学生会員 西坂将吾  
正会員 北園芳人

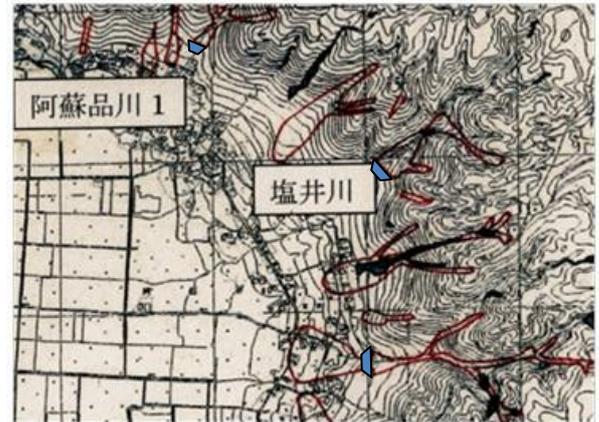
図1 三野地区の土砂災害図

図1、図2<sup>1)</sup>は発生箇所の抽出の一例である。反射立体実体鏡を用いて2500分の1の地形図に描き込みを行った（黒枠は平成2年7月、赤枠は平成24年7月の崩壊箇所）。

図1の三野地区では平成2年（黒枠）と平成24年（赤枠）の土砂災害痕跡を比較すると範囲が拡大している箇所や新たな箇所での発生が多発している。

被災箇所を比較すると被害が拡大している箇所もみられたが、砂防堰堤や谷止工が機能し、被害を抑えていた箇所もあった。このことから平成 2 年の災害の経験が活かされたといえる。

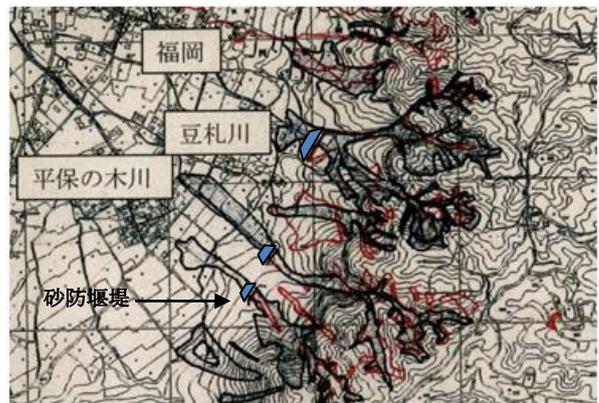
図2 坂梨地区の土砂災害図

図2の坂梨地区では砂防堰堤・谷止工（平成2年の災害後の復旧対策）で止まっている箇所が何箇所

かみられた。

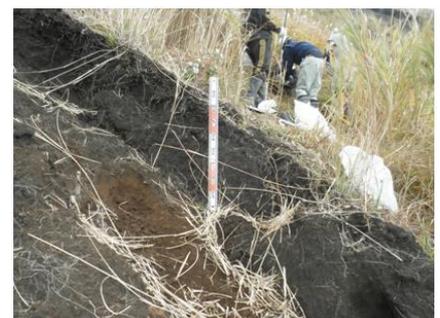
図3 採取現場（箱石峠）

試料は現地調査を実施した阿蘇市小久保、立野、箱石峠等から採取した。表1に物理試験<sup>2),3)</sup>の結果を示す。図3は採取した現場の写真である。図3のように一般的に黒ぼくが上位に、赤ぼくは下位にあり、場所によってはこれらが互層をなしている。黒ぼくは有機物を多く含むため、黒灰色ないし黒褐色をしている。

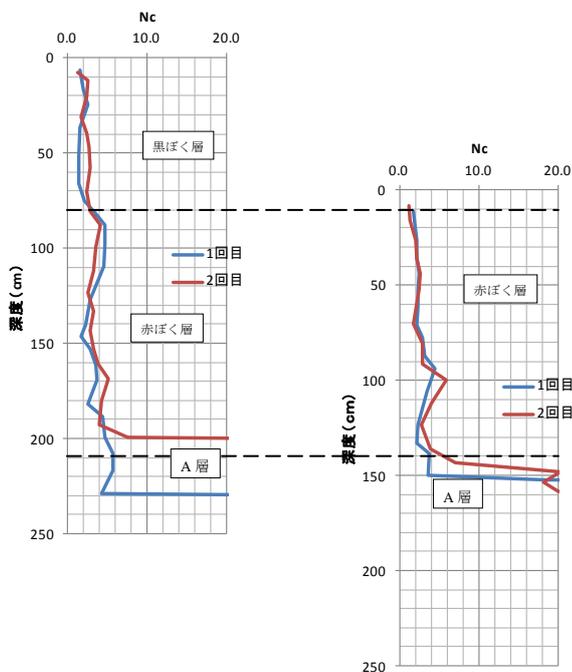
図 4 崩壊地外（左）と崩壊地内（右）

(1) 崩壊地外

土層は3層に区分できた。地表面から深さ 80cm までは Nc 値は 3 以下で、深さ 200cm までは Nc 値は 5 以下で深さ方向の Nc 値の変動は極めて小さかった。

(2) 崩壊地内

地表面から深さ 140cm までは Nc 値は 5 以下で軟弱な地盤である。

箱石峠地区においては、黒ぼく層の最深部または赤ぼく層の上部をすべり面とする崩壊であった。地表面直下に Nc 値が 3 以下の黒ぼく層に相当すると考えられる層が 60~80cm の厚さで存在した。

資料<sup>4)</sup>によると一般的に Nc 値が 5 以下で軟弱であるとされているが、阿蘇地域では Nc 値が 3 以下の層があり、より軟弱な黒ぼく層が崩壊している。
