# 筑後川の水神祠群に着目した人々の暮らしと川との歴史的関係性の読み解き

九州大学大学院 学生会員 ○平野哲也

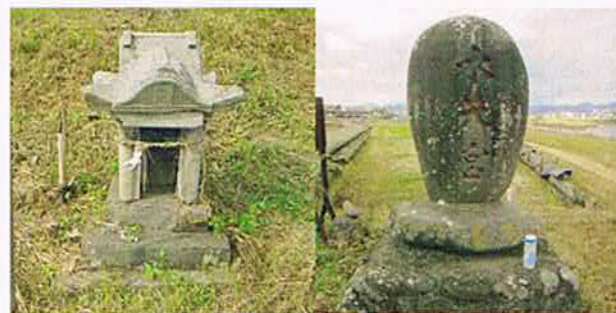
写真-1 祠形式の水神祠（左）と石形式の水神祠（右）

研究対象は、筑後川沿川に分布する水神祠とする。水神祠とは、祭神として水に纏わる神を祀っている祠や石のことで、写真-1 のようなものを対象とする。

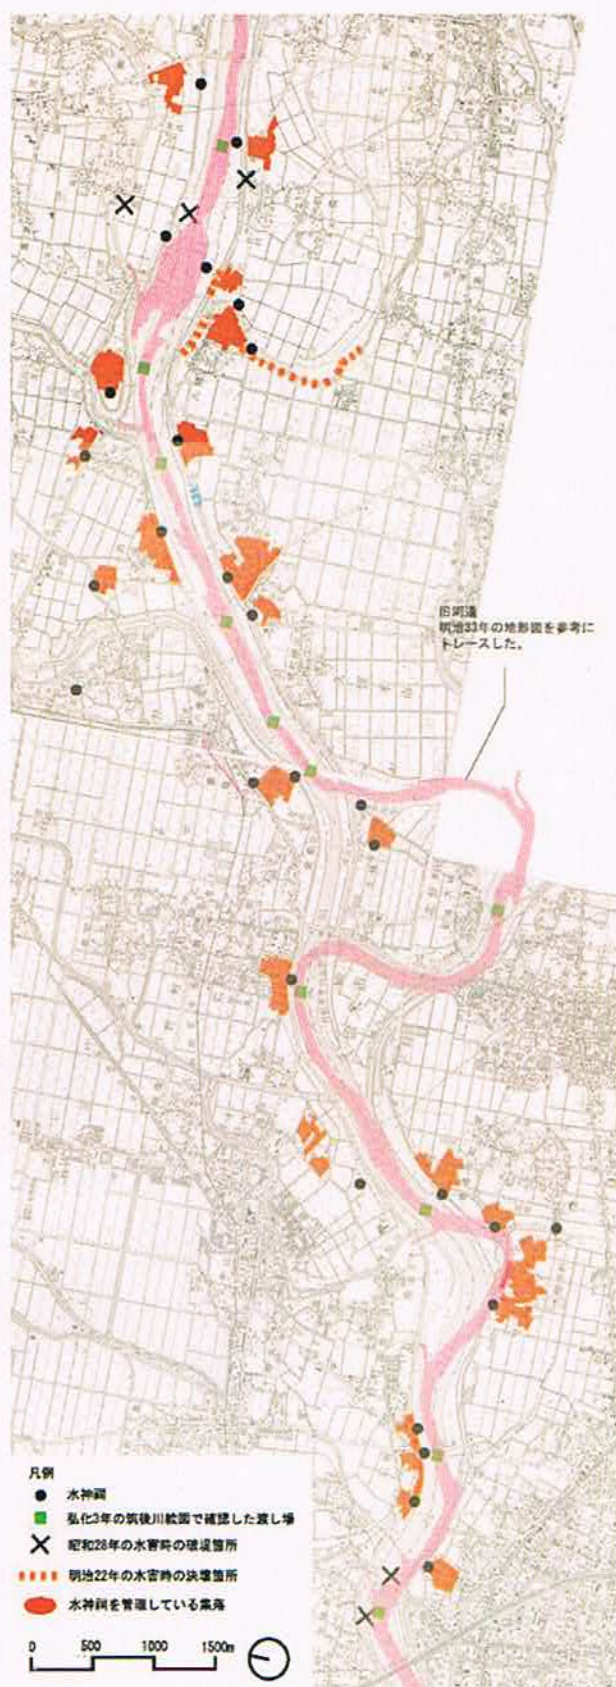
図-5 調査により水神祠と集落・渡し場・破堤箇所・旧河道の位置関係図

ここでは水神祠の立地要因の分析結果の一例として、水神祠と集落、渡し場、破堤、決壊箇所、旧河道との関係についての分析結果を示す。図-5に水神祠と集落、渡し場、破堤、決壊箇所、旧河道との位置関係を図示した。この図は調査対象エリアである筑後川沿川の両筑橋から神代橋までを抜粋した。

図-5より、ほとんどの水神祠は集落の川側に立地していることが確認でき、水神祠の周辺にはそれを管理する集落が立地することが考えられる。

渡し場は弘化3年の筑後川絵図より22箇所確認でき、またそのうち11箇所の渡しの周辺に水神祠が立地していた。両岸に水神祠が確認できた場所が2箇所、片岸のみが9箇所であった。両岸に水神祠が認められる場所があることから、片岸のみの場合も過去に両岸に水神祠が祀られていた可能性が推測できる。そこで、片岸に水神祠がある場所の対岸の河道変化を確認すると、9箇所のうち7箇所で河道に変化があったことが確認された。このことから、水神祠が河道変化で移設された可能性が考えられる。

破堤、決壊箇所は20箇所確認でき、そのうちの7箇所で水神祠が周辺に立地していることが確認できた。このことから水神祠の立地と水害の関係性が考えられる。
