# 天竜川で発見された木杭と明治初期に架設された木橋の関係

## 1.はじめに

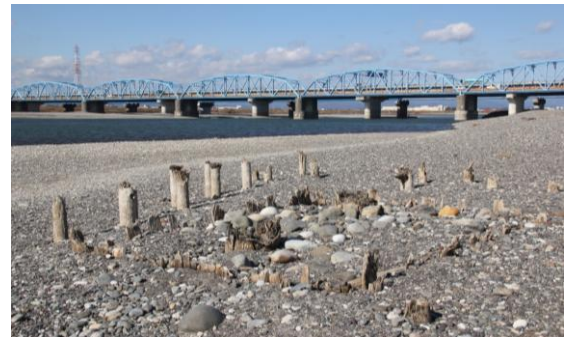
天竜川は諏訪湖を源流とし、長野・愛知・静岡県を流れる長さ 213km の河川である。広大な流域を持ち複雑な地形であることから暴れ天竜と呼ばれるほど水害の発生が多いことでも知られている。その河口に近い磐田市内の河川敷 3 箇所で 2011 年 11 月～12 月に多数の木杭が発見された。いずれも台風による増水により長期間土砂に埋まっていたものが現れたものと考えられる。図-1 はそのうちの 1 箇所の様子である。直径 50cm の太い杭 2 本がおよそ 3.2m×4.1m の木製の板のようなもので囲われていた。その近くには直径 20～30cm の杭 28 本が一部は列をなしていた。この位置には明治初期に架けられた木橋である天竜橋が架けられたとされておりその橋脚跡である可能性がある。本研究ではこの木杭が木橋天竜橋のものなのか、当時の橋とその技術を考察しながら検証することを目的とする。

図-1 発見された木杭と板柵

天竜川の舟橋も例外ではなく、明治9年には木橋に架け替えられた<sup>3)</sup>。ただしこの木橋は流れがある舟橋の部分  
を路面の低い木橋に置き換えただけの簡単なものであり、増水時には利用できないものであったと考えられる。そ  
して明治11年には図-3のような本格的な木橋に架け替えられ、この橋が昭和8年に図-1の後方にある鋼トラス橋  
が架けられるまで天竜川兩岸の動脈の役割を果たした。

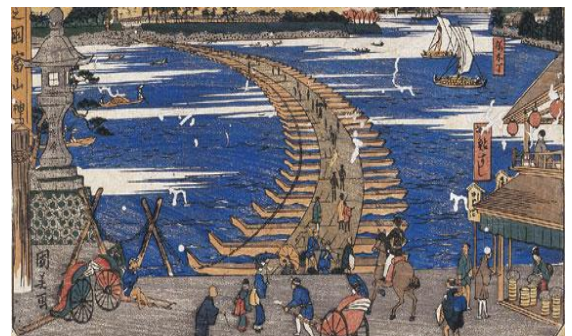
明治時代になると橋の架設が検討されるようになり、明治 7 年に舟橋が架けられた。当時の写真等は存在しないが、おおよそ図-2 のような構造であったと推察される。すなわち、常時流れがある部分のみに綱か鎖で繋がれた空舟を並べ、その上に敷板を並べて橋としたものである<sup>2)</sup>。

図-2 舟橋の一例（富山県神通川）

舟橋にはすべての空舟が洪水時にも流失しないよう兩岸に強固に係留する必要があるが、直径50cmの2本の杭はそのための係留杭であると推測できる。図-5は明治10年に竣工した秋田県の有利橋であるが、舟橋に係留するロープが2本の太い杭に係留されている様子が見える。図-2の例でも左下に同様な係留杭が見える。ちなみに、そうであれば同様なものが浜松市側にも存在するはずであるが、既に失われたようである。係留杭の西側には10本の杭が列状に並んでいるが、これは舟橋の時代に流路と高水敷を仕切っていた土留めと推測できる。また北側には流下方向にほぼ垂直に10本の杭が並んでいるが、これは明治9年もしくは11年の木橋の橋杭と推測できる。必ずしも1列ではなく、また隣り合う杭相互が近いものもあるが、幅員が所々で変化していたことと補修により至近に新しい杭が設置されたものであるとされる。

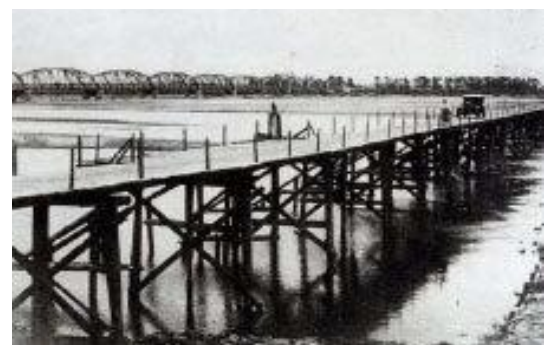
図-3 明治 11 年に完成した天竜橋(昭和初期)

構造形式は横断方向に4本の丸太を打ち込んで橋脚とし、これに脚横桁、桁丸太、木床版を載せたもので当時の  
木橋としてはオーソドックスなものである。車両の都合のため数か所は幅員が大きくとられており最大の幅員は  
3.6mであった。また水面からの高さが確保されており、ある程度の洪水でも渡河は可能であったと考えられるが、  
その分構造的には流木等の衝突に対する弱点もあったと考えられる。また橋脚の特に地際部では腐朽劣化が進みや  
すいため幾度も補修されたはずであるが、それらの記録は残っていない。

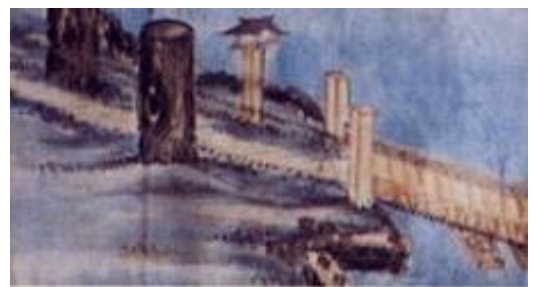
図-5 明治10年竣工 有利橋
