# フーチング縁端部水平押し抜きせん断の解析的検討

九州工業大学 学生会員 ○木下 和香  
大日本コンサルタント(株) 正会員 佐々木 達生

九州工業大学 正会員 幸左 賢二  
独立行政法人土木研究所 正会員 白戸 真大

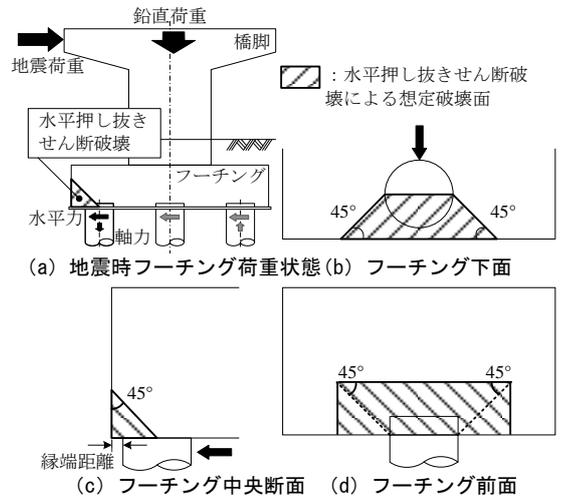
図-1 水平押し抜きせん断照査

縁端距離を縮小した場合、フーチング縁端部では杭からの作用力により、水平方向の押し抜きせん断破壊が懸念される。この破壊は、杭からの水平力により図-1 (b) ~ (d) に示すような破壊面となり破壊面内の鉄筋が全て降伏する。これに対し、土木研究所ではフーチング縁端部を縮小した組杭 (図-1 (a) に示すように、フーチング接合部に軸力、曲げモーメント、水平力が作用する状態) の正負交番荷重実験を実施した。その結果、フーチング部では水平押し抜きせん断損傷を確認したものの、杭の破壊が支配的となった。そこで、本研究では、土木研究所が行った実験を基に FEM 解析を実施し、杭に曲げ圧縮破壊が発生しない場合、水平押し抜きせん断破壊が発生するのか検討を行った。

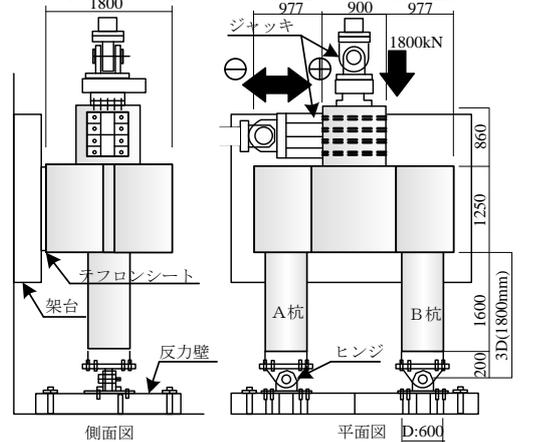
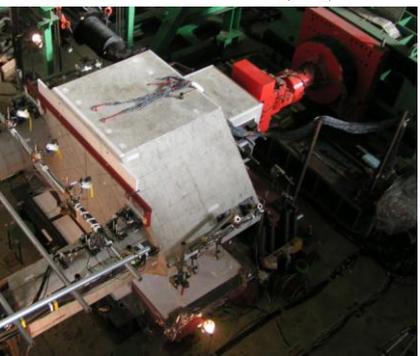
図-2 供試体荷重状況

図-2 に供試体荷重状況を示す。供試体は実際の道路橋橋脚場所打ち杭基礎 (2x2 本群杭) を模擬したものである。杭先端をヒンジ固定とし、実験は橋脚部に鉛直軸力 1800kN を作用させた上で水平方向に変位制御の正負交番荷重を行っている。なお、本供試体のコンクリート強度は杭体で 42.0N/mm<sup>2</sup>、フーチングで 23.7N/mm<sup>2</sup>であった。FEM 解析では、モデル形状、配筋は実験と同様とし、拘束条件は杭先端を全方向固定、フーチングの一側面を一方向固定とした。荷重条件は橋脚部に鉛直方向に 1800kN の等分布荷重を載荷した上で、水平方向に変位制御の一方向荷重を行った。材料モデルはコンクリートで 8 節点ブロック要素を使用し、圧縮側構成則は Drucker-Prager の条件、引張側には最大主応力基準、ひび割れは固定多方向モデルとした。鉄筋は埋め込み鉄筋要素を用い、コンクリートとは完全付着としている。せん断伝達係数は Rots モデルを用いた。なお、圧壊有ケース (Case1) では、中村氏の座屈モデルを用い、圧壊無ケース (Case2) では、コンクリートの圧壊、鉄筋の座屈による応力低下は考慮していない。

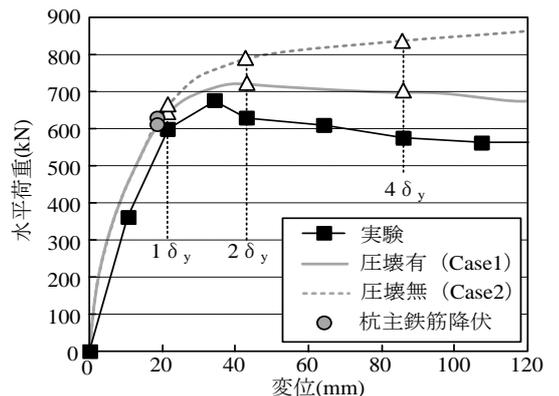
図-3 荷重-変位関係

図-3 に実験と解析の荷重位置における荷重-変位関係を示す。実験結果には正方向荷重の包絡線を用いている。杭主鉄筋降伏時の実験結果は変位 21mm、荷重 592kN、Case1 は変位 19mm、荷重 611kN、Case2 は変位 19mm、荷重 628kN となり概ね一致した。実験では 1.6 $\delta_y$  になると荷重はピークを迎え、B 杭の圧縮縁かぶりコンクリートが剥離したためその後荷重は低下し、4 $\delta_y$  には降伏荷重まで低下した。また、Case1 では 1.8 $\delta_y$  時に荷重ピークを迎え、変位の進展とともに

に荷重が微減し、実験とほぼ同様の傾向となった。一方 Case2 では、変位の進展とともに荷重が増加しており、異なる傾向を示した。

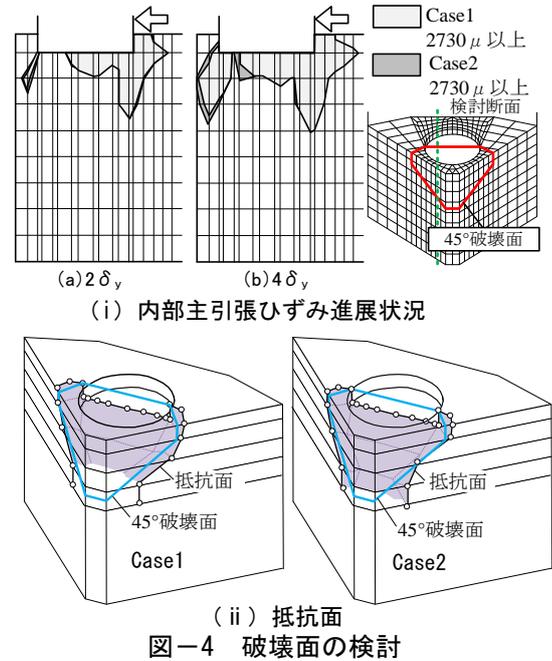
A杭側フーチング損傷状況について検討する。図-4(i)にCase1, 2の主引張りひずみ進展状況、(ii)に4 $\delta_y$ 時の解析結果により推定したCase1, 2の抵抗面と45°破壊面を示す。図に示す抵抗面は2730 $\mu$ を超える主引張ひずみが発生した節点を連結し設定した。図-4(i)より、Case1, 2ともに、変位の進展に伴い、主引張ひずみが大きくなっており、Case1とCase2のひずみ発生範囲を比較すると、Case2の方がやや大きい、ほぼ同程度となった。また、図-4(ii)より、抵抗面はフーチング下面の杭側方からフーチング上面に向かって形成しているが、フーチング表面まで達しておらず、水平押し抜きせん断破壊には至っていないが、Case1, 2双方の推定抵抗面と45°破壊面はほぼ一致する。

以上の結果より、水平応力はCase1, 2で同様の挙動を示したが、引抜き軸応力は、Case2では変位の進展に伴い、増加し続けており、Case1と異なる挙動を示した。したがって、Case2では杭体で引抜き軸力が大きくなるため、図-4(i)に示すようにフーチングと杭の接合部やフーチング内部の主引張りひずみが大きくなったと考えられる。また、変位が進展すると、Case2はA杭の軸引張損傷が発生すると考えられる。ただし、杭主鉄筋の応力低下を考慮していないため、杭の破壊には至らなかったと考えられる。

以上の結果より、Case1, 2ともに推定抵抗面は45°破壊面に類似しており、かつフーチング下面鉄筋が抵抗していることから、フーチング部では、従来の水平押し抜きせん断損傷が発生したと考えられるが、破壊に至らなかった。しかし、急激に引抜き軸力が増加しない場合、水平押し抜きせん断破壊が発生する可能性があるため、検討が必要である。

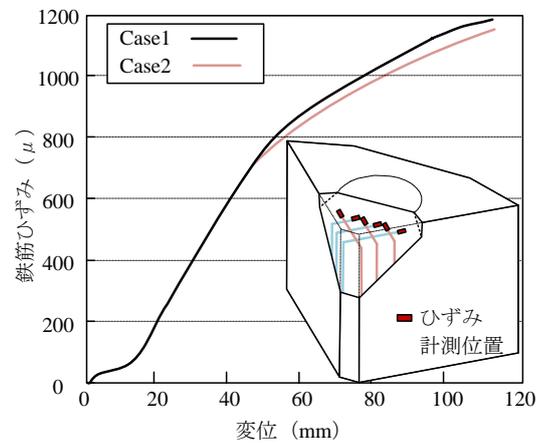
図-5に抵抗面に跨る鉄筋のひずみ進展量を示す。図に示すひずみは、フーチング下面鉄筋6本の平均値である。図からわかるように、フーチング下面鉄筋(A-A断面)は、変位が進展するに伴い、Case1, 2ともにひずみ量が増加していることがわかる。

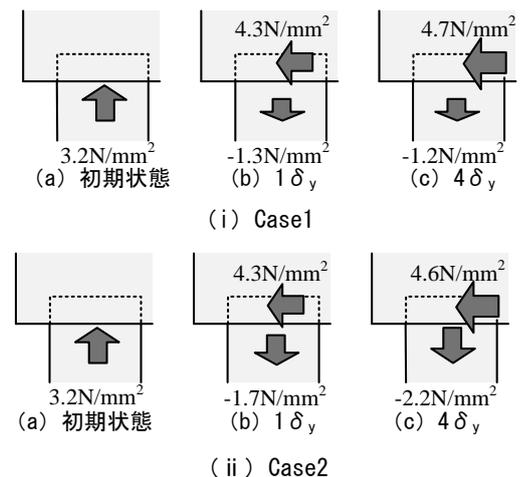
図-6に杭頭に作用する水平応力、軸応力を示す。初期状態では、Case1, 2ともに押し込み軸応力 3.2N/mm<sup>2</sup>のみが作用している(図(a))。1 $\delta_y$ の引抜き軸応力はCase1, 2でそれぞれ-1.3N/mm<sup>2</sup>, -1.7N/mm<sup>2</sup>、水平応力はCase1, 2ともに4.3N/mm<sup>2</sup>(図(b))となり、4 $\delta_y$ の引抜き軸応力はCase1, 2でそれぞれ-1.2N/mm<sup>2</sup>, -2.2N/mm<sup>2</sup>、水平応力はCase1, 2でそれぞれ4.7N/mm<sup>2</sup>, 4.6N/mm<sup>2</sup>(図(c))となり、引抜き軸応力はさらに差が生じた。
