那珂川における国境石保護対策工法の検討

福岡大学工学部 学生員○庄野哲平 正会員 渡辺亮一・伊豫岡宏樹・山崎惟義

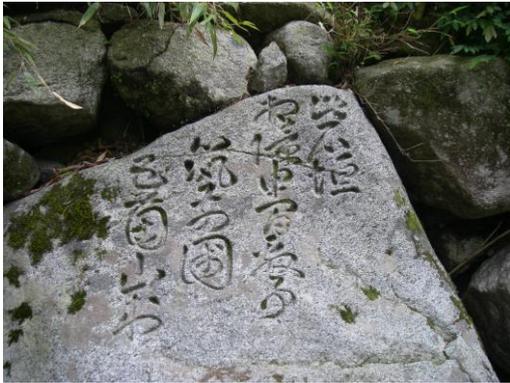
写真-1 国境石

国境石とは江戸時代に作られた標石で、その場所が国境であることを示したものである(写真-1). 現在も全国の県境で数多く残されており当時の国境争い等の歴史的な経緯を示す貴重な標石であるため、那珂川町では文化財にも指定されている¹⁾.

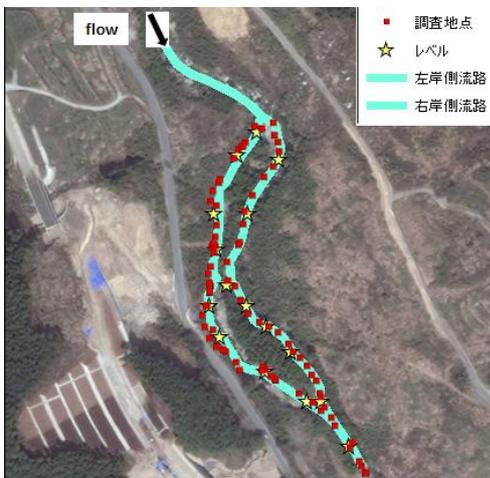
図-1 調査地点

福岡県と佐賀県の県境であるかつての筑前国と肥前国の国境の要衝として設置された国境石が43基現存しており、那珂川上流部には河道内に設置されたものがある。このうち4基は建設中の五ヶ山ダムの上流部に位置しており、ダム完成後の保全方法が検討されている。五ヶ山ダムは昭和53年の大干ばつにより渇水対策ダムとして計画され、平成29年に完成予定の総貯水容量4,020万 m^3 を有する多目的ダムで那珂川の南畑ダムと脊振ダムの間に建設中である²⁾。

次に河岸の洗掘・浸食や河床低下については、4つの国境石の地点の中では国境石 A,B 地点が特に急勾配であるため、保護対策を優先的に考える必要がある。勾配が急で掃流力も大きくなり、河岸の洗掘、浸食や河床低下の可能性が高まる。図-4より、この地点より下流の方でも少し河床が低下していると考えられるため、下流で河床が低下すると連動して上流でも河床低下が進行していく可能性がある。また、調査区間の川は蛇行している(図-1)ため、右・左岸ともに洗掘の可能性はこれからも十分に考えられる。河岸の細かい土砂が削られて崩れていくことは勾配が急で蛇行した今回の調査区間では最大の問題点である。この河岸洗掘により、国境石崩落の危険性が増すと考えられる。

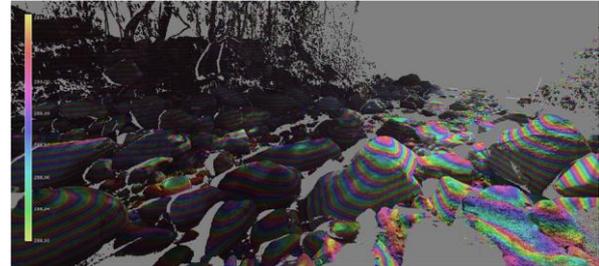
図-2 3D鳥瞰(標高段彩表示10cm間隔)

(1)レーザースキャナ測量により得られた図を以下に示す。今後、この結果を基に詳細な検討を行なっていく(図-2,図-3)。

用して調査地点区間の縦断測量を行った。更に調査区間を30m間隔で細かく区分して勾配を求めることにより、出水や湛水の影響が顕著になる箇所を抽出し、この区間に存在する国境石の保護対策案を検討した。また、レーザースキャナ測量器(FARO Focus^{3D})を使って断面を詳しく解析した。この測量により、石の位置が座標として記録され、石の存在地点を精確に把握することが出来る。定期的にレーザースキャナ測量を行うことで、今後の石の移動状況を詳しく把握するために行った。

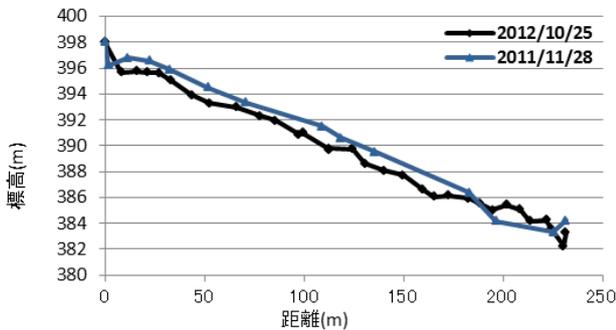
図-4 左岸流路河床比較

河床勾配とともに河床低下についての現状を把握するため、昨年と今年の測量結果を同時に示した(図4,図6)。

本調査対象となる地点を計測すると平均的に約1/15の勾配であった(図-4,図-6)。国境石A,Bが存在している区間の勾配は約1/10程度であり、かなり急となっていることが分かった(図-7)。国境石C地点では約1/20の勾配で国境石D地点は1/30程度の勾配であった。河床低下について検討するた

めに昨年の測量結果と比較すると、ほとんど変化は無いと言えるものの、勾配が急な場所を中心に数ヶ所で河床が低下していると考えられる。以下に測量結果を示す。
