# 自然再生湿地アザメの瀬における用水路の自然修復効果の検証

九州大学工学部  
九州大学工学研究院  
九州大学工学府  
九州大学工学研究院

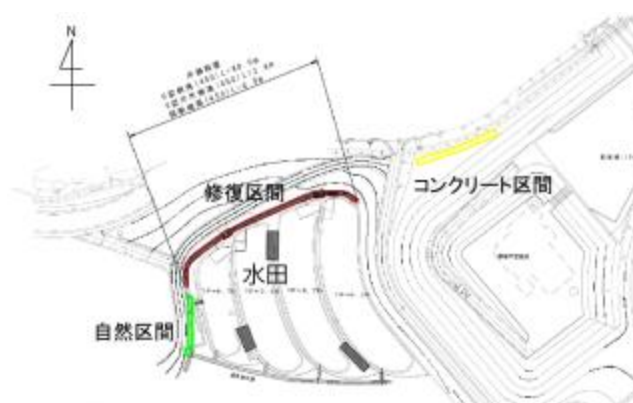
Fig.1 アザメの瀬内部の調査区間の位置図

自然修復を行ったのは、Fig.1の水田北を流れる全長40m、幅34cmの修復区間の水路である。修復は、水路を堰で区切ることにより1.5mの柵を18作成し、その柵ごとに側壁と底壁を異なる工法で施工する方法で行った。側壁は、水路が生物の生息場や移動手段となることを期待して、(A):側壁すべてをヤシ殻のマットで覆うもの、(B):幅15cmの木材を底壁に対して30°の角度をつけて固定したもの、(C):(A)と同様で、堰を斜めに切り落とし右岸側を水が流れるようにしたものという3通りの工法で施工した(Fig.2)。底壁は、多様な生物の生息を
