現地観測記録に基づく伊王島大橋の振動特性に関する研究

長崎大学工学部 学生会員○吉浦啓太 長崎大学大学院 正会員 奥松俊博
長崎大学大学院 正会員 中村聖三 長崎大学大学院 正会員 西川貴文

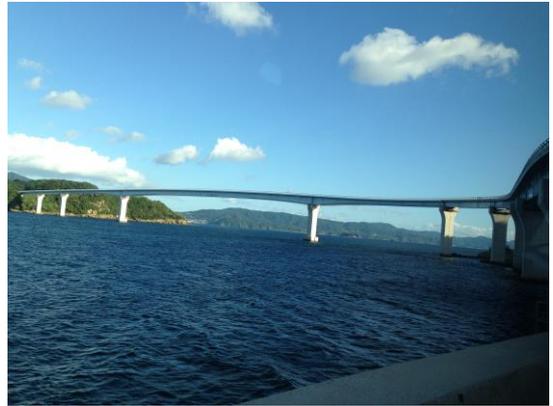
図1 橋梁写真

伊王島大橋の主橋梁部の橋梁形式は3径間連続鋼床版箱桁橋である。支間長は中央径間240.0m、側径間は伊王島側、香焼側のそれぞれ119.2mで橋長479.6m、有効幅員は車道部6.5m、歩道部1.5m、総幅員9.0mとなっている。また、長崎港に入船する大型船の影響により桁下高は25.0mと比較的高くなっている。

近代は技術の進歩にともない橋長 50m以上の長大橋が増加してきている。長大橋においては、しばしば風による励起振動が問題となり、地震時には複雑な挙動を示す。特に強風によって生じるねじれやたわみは橋そのものに重大な影響を与える可能性がある。伊王島大橋は長崎県本土の南部に位置する香焼町と伊王島町の海上部に架設された離島橋梁である。平成9年に本橋周辺の香焼トンネルや香焼側高架橋・栗ノ浦高架橋の建設事業に着手し、平成17年から平成22年にかけて主橋梁である伊王島大橋の工事が行われ、全事業を14年かけて完成された。本研究では、平成23年3月の供用開始から2年が経過した現時点の伊王島大橋の風による振動性状を把握することを目的とする。橋梁写真を図1に、その架設位置を図2に示す。

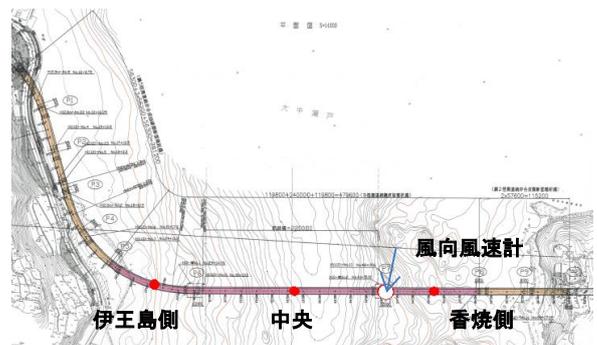
図5 橋梁平面図および機器設置位置

本研究では、橋梁の振動特性を把握する振動モニタリングを行うため、風向・風速計及び3器の加速度計を用いる。図3、図4はそれぞれ設置されている加速度計、風向・風速計である。その設置位置について図5に示す。加速度計は同図の赤丸で示した場所に、計3か所設置した。白丸は長崎県が設置した風向・風速計の位置である。

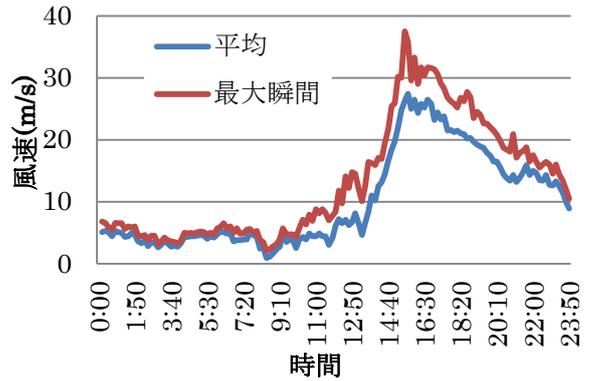
図 6 台風接近時の 10 分間風速の変化

る。その日の 10 分間風速を図 6 に示す。これより特に午後 13 時頃から午後 22 時ごろにかけて値が大きくなっている。図 7 には台風接近時の 10 分間加速度 RMS を示した。海峡の真ん中に位置する中央径間部および香焼側径間の振動が大きく励起されていることがわかる。伊王島側径間部は島に沿った曲線橋となっていることから、風による振動励起は前述の 2 径間部と比較して小さくなったものと考えられる。図 8 にはその日の風向と加速度 RMS の相関について示した。同図より風向と桁鉛直振動の関係について検討する。強風時は南～南西寄りに風が吹いており、3 地点（特に上述の 2 地点）において大きく振動が励起していることがわかる。特に南方向または南南西方向に強風が吹いた場合に香焼側径間部および中央径間部が最も大きく振動していることから、風向と桁鉛直振動には相関があるといえる。また、図 9 に平均風速と加速度 RMS の相関を示す。同図より、平均風速が 13m/s を超えたあたりから加速度 RMS の値が急激に大きくなっていることがわかる。さらには約 22m/s を超えると加速度 RMS は次第に減少することが確認される。その時の風向はほぼ一定であることを考慮すると、風速 20m/s 前後で当該橋梁は大きく振動が励起されることわかる。
