朝地橋の車両載荷試験による静的挙動および動的挙動の把握

熊本大学 学生員○宝江 沙央里 熊本大学大学院 学生員 藤田 千尋・小倉 孟
 熊本大学大学院 フェロー 山尾 敏孝 九建設計(株) 草野 健一郎 大分県 藤田 典孝

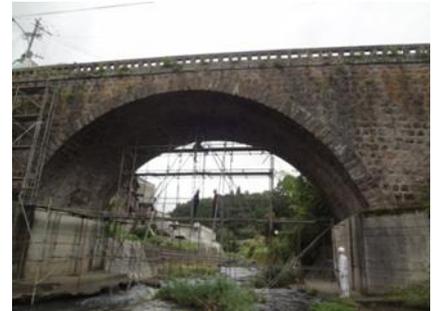
写真1 朝地橋

1923年に架設された大分県豊後大野市内にある朝地橋(写真1)は、竣工90年を経過した単一径間を有する石造アーチ式の石橋である。本橋は一般県道朝地停車場線の主要構造物であり、現在も生活道路として利用されている。しかしながら、本石橋は下流左岸側の壁石に膨らみが生じており、石材の浮や剥離等の劣化状況が見られることから健全度評価を実施することになった。石橋の健全度評価手法についてはまだ確立されていないが、本研究では、本橋の変状状況を把握するため20ton 車両を用いた載荷試験として、静的載荷試験による変位挙動および車両走行試験による加速度を計測して振動特性を実施した。

試験対象の朝地橋は、橋長 $L=33.4\text{m}$ 、支間長 $l=17.3\text{m}$ 、拱矢 $f=6.1\text{m}$ 、全幅員 8.2m (有効幅員 7.3m)、スパンライズ比 $f/l=0.35$ である。載荷試験は、20ton 車両での静的載荷によるアーチ輪石と壁石の変形特性把握、橋面上における20kg 重錘を用いた落下試験による振動特性および20ton 車両を20km/h あるいは30km/h の速度で走行させた時の振動を加速度計により計測し振動特性を把握した。以下に試験方法を示す。

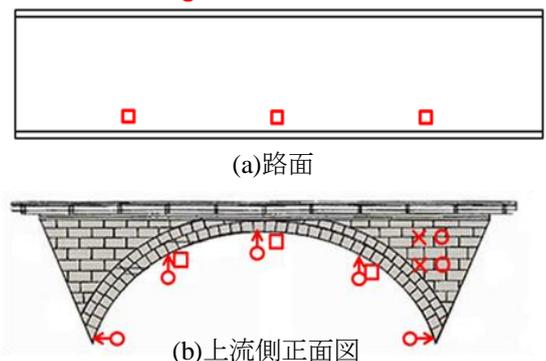
図2 計測機器とひずみゲージの設置箇所

1) 車両静的載荷試験： 橋面上で20ton 車両を所定の位置に静的載荷させ、その際のアーチ輪石下面や壁石の鉛直方向と水平方向の変位をアーチ輪石下面や壁石直角面に設置した変位計により計測した。試験に使用した車両の荷重作用位置を図1に示す矢印の位置とした。前輪は40.28 kN、後輪は160.23 kN の荷重であった。また、静的載荷ケースは表1に示すような組み合わせで行った。変位計は図2に示すように、アーチ輪石下面の橋軸方向の両支承部、 $L/4$ 点、 $L/2$ 点および $3L/4$ 点に設置した。また、壁石の面外方向への変位を測定するために、左岸側の両側壁石にも変位計を設置した。

2) 車両走行載荷試験： 車両の走行試験では、20ton 車両を20km/h あるいは30km/h で走行させるケースと、20km/h で走行させ石橋の中央で制動させるケースで行い、振動特性をそれぞれ計測した。使用した20ton 車両は静的載荷試験時の車両と同じである。このとき、加速度計は橋面において3か所の6個のサーボ型を、アーチ輪石下面において、橋軸方向の $L/4$ 点、 $L/2$ 点、 $3L/4$ 点に2G型を設置した。設置箇所を図2に、写真2には設置状況を写真で示した。

□ 加速度計 ↑○ 変位計 × ひずみゲージ

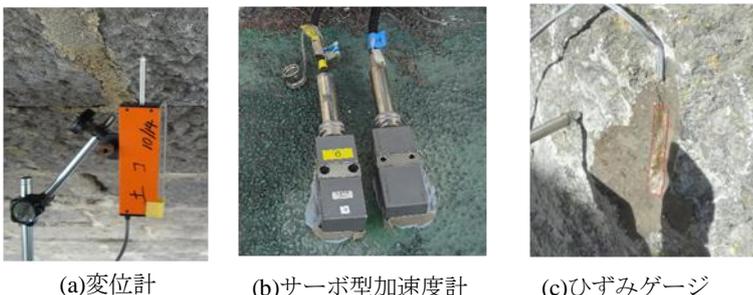
写真2 計測機器とゲージの設置状況

(a)変位計 (b)サーボ型加速度計 (c)ひずみゲージ

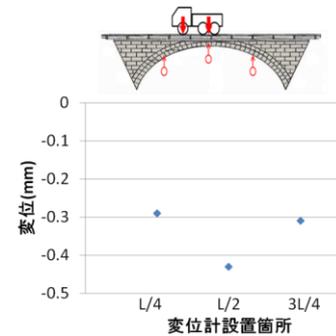
図3 後輪 L/2 点への静的載荷結果

図3及び図4は、20ton 車両を静的載荷させた試験で得られた鉛直変位で、アーチ輪石下面の L/4 点、L/2 点、3L/4 点における変位分布を示したものである。鉛直変位が最大となった荷重は、車両の2つの後輪の中間位置が L/2 点に作用したときであり、このときの最大変位は図3に示すように 0.42 mm 程度であった。また、後輪の中間位置が 3L/4 点にあるときの変位分布を図4に示すが、作用位置で最大となっているが、鉛直変位量は 0.3 mm 程度であった。鉛直変位は支間長さ 19.5m に対して 1/50000 程度であり、ほとんど問題がないと思われる。

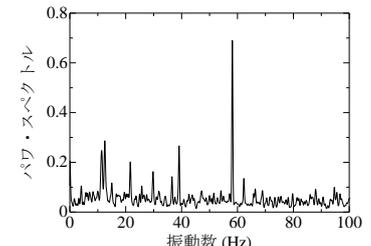
(b) パワ・スペクトル

車両走行試験では、20ton 車両を走行させたときの橋面の L/4 点、L/2 点および 3L/4 点の鉛直変位の応答加速度とそのパワ・スペクトルを求め、その結果の一例を図5と図6に示した。左岸から右岸に向けて速度 20km/h で走行させたときの応答加速度を図5(a)に、そのパワ・スペクトルを図5(b)に示した。また、図6(a)は右岸から左岸に向けて速度 30km/h で走行させたときの応答加速度で、図6(b)はそのパワ・スペクトルである。図から分かるように卓越振動数が 12Hz のあたりにピークが見られ、次に 40Hz あたりにピークが見られることがわかる。なお、60Hz にも大きな値が見られるがこれは装置の特徴と思われる。
