# 2010 年 10 月奄美豪雨における洪水氾濫過程の再現シミュレーション

九州大学大学院 学生会員 ○川井 一輝 正会員 橋本 彰博・田井 明 フェロー 小松 利光

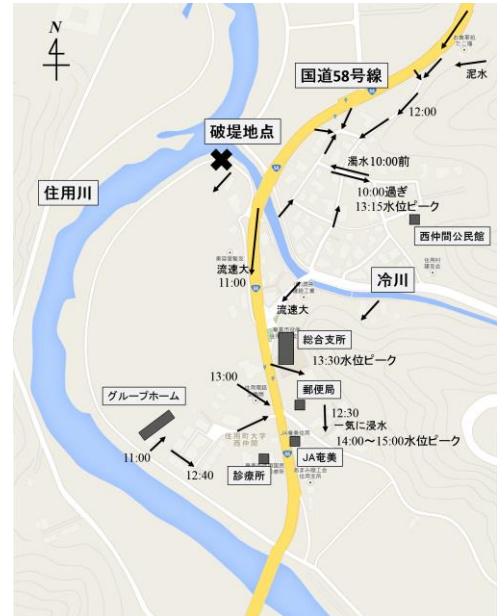
図-1 聞き取り調査で得られた浸水過程 (矢印は浸水方向を示す。)

聞き取り調査の結果を図-1 に示す。まず、冷川の北側において「泥水が山から流れてきた。」「道路が川のようにになっていた。」等の証言から、猛烈な雨であったため、山地から直接雨水が流出し、土石流となって流れ込んだり、国道 58 号線に集まって水が流下したりしたことがわかる。「11:00 頃に自宅前の道路(冷川より北側)に水が流れてきて、11:30 には水位がくるぶし程度の高さとなって、11:40 には水位は腰程度の高さとなって家の中が浸水し始めた。」等の証言が多数あり、11:00～12:00 の時間帯で冷川より北側の多くの場所で浸水が起こり始めたと考えられる。

一方、冷川より南側では「国道を渡る時、流れがすごく速くて 1 人で歩くのは困難。」等の証言により、主に国道から流れ込んできた水により浸水が始まったと考えられる。また、冷川より南側にいた人から「12:30 頃に一気に水が押し寄せ、危機感を感じた。」等の証言が多数あり、12:30 前後に冷川の南側で急激な水位上昇があったことがわかる。ここで、冷川・住用川合流部の左岸側において破堤が確認されている。破堤の時間帯は不明であるが、上記の状況を考えると 12:30 前後に破堤を起こし、河川水が一気に堤内地に流入したと考えられる。

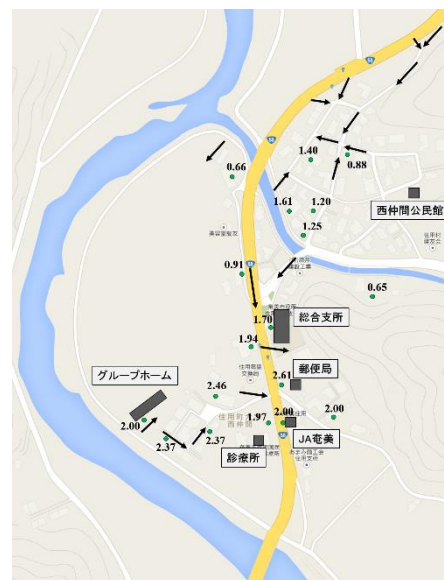
図-4 聞き取り調査結果  
(12:00～13:00、黒矢印は  
浸水方向、緑点の数値は  
浸水痕跡高(m)を示す.)

以上の結果を上述した聞き取り調査の結果と比較すると、実際には雨水が山の斜面、国道58号線から直接流入しているため、浸水初期や冷川北側の浸水過程は異なっているものの、住用川からの越水が主要因となつてからの浸水過程は聞き取り調査結果を良好に再現している(図-4)。以上の結果より、降雨量データだけを
