現地観測に基づく海岸整備事業と長崎市脇岬西南海岸 における海浜変形特性の関係について

長崎大学工学部 学生会員 ○山口 駿
長崎大学大学院 学生会員 山本 慶一
長崎大学大学院 正会員 多田 彰秀

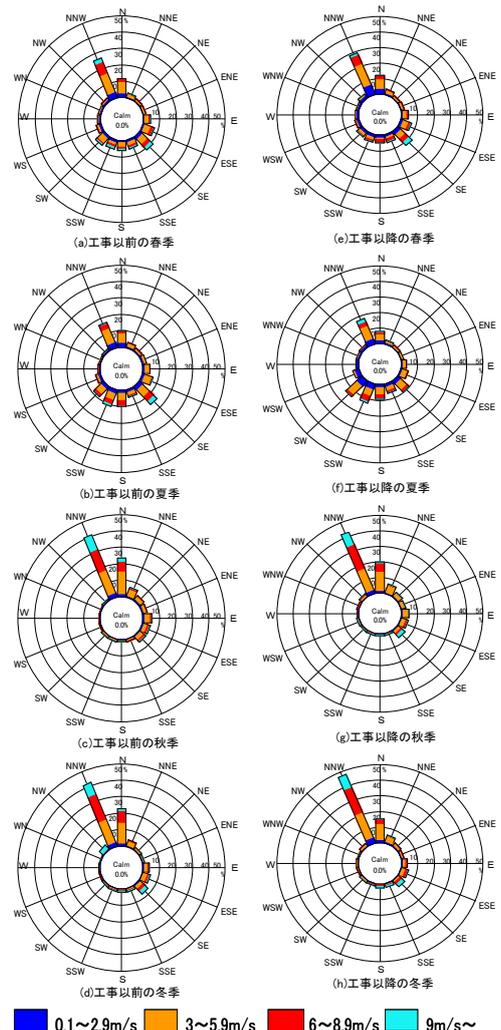
図-3 風速階級別風向頻度分布

(1) 風特性について； 図-3(a),(b),(c),(d)は、2009年5月1日～2011年2月28日（事業実施Ⅰ期以前）の期間に野母崎観測所で計測された風向・風速データに関する風速階級別の風向頻度分布図を示したものである。また、図-3(e),(f),(g),(h)は、2012年10月29日～2013年12月31日（事業実施Ⅰ期以後）の期間の風速階級別の風向頻度分布図である。図中の春季とは4～6月、夏季は7～9月、秋季は10～12月および冬季は1～3月と定義されている。これらの図より、春季、秋季および冬季には、北、北北西方向から吹く風の頻度が非常に高い。一方、夏季

においては、他の季節に比べて北、北北西方向から吹く風の頻度が減少し、南西および南南西の方向から吹く風の頻度が増加している。なお、いずれの季節においても事業実施 I 期前後での風特性には、ほとんど変化がなく、一致しているものと判断される。

上での断面積変化量をそれぞれ図-5.1および図-5.2に示す。両図より、事業実施 I 期以前の全測線では侵食傾向であるのに対して、事業実施 I 期以降には全測線で堆積傾向となっていることが分かる。また、風特性が事業実施 I 期前後で酷似しているため、当海域での波浪特性に変化がないものと推測できる。

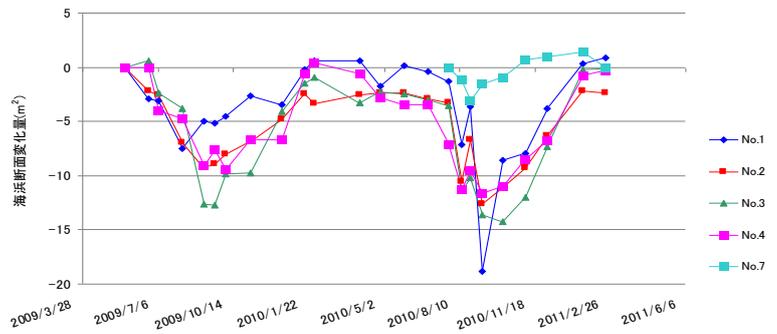
図-4.1 事業実施 I 期以前の海浜断面積変化量の経時変化

(2) 海浜変形特性； 各測線ごとの海浜断面積変化量の経時変化を図-4.1および図-4.2に示している。前図より、事業実施 I 期以前の脇岬西南海岸においては、春季から夏季にかけて侵食傾向、秋季から冬季にかけて堆積傾向であることが確認される。さらに、約1年間の周期で侵食と堆積を繰り返していることも認められる。また、事業実施 I 期以降においては、測線 No.3およびNo.4における海浜変形が事業実施 I 期以前より小規模化していることが後図から確認される。両測線 (No.3およびNo.4) では、

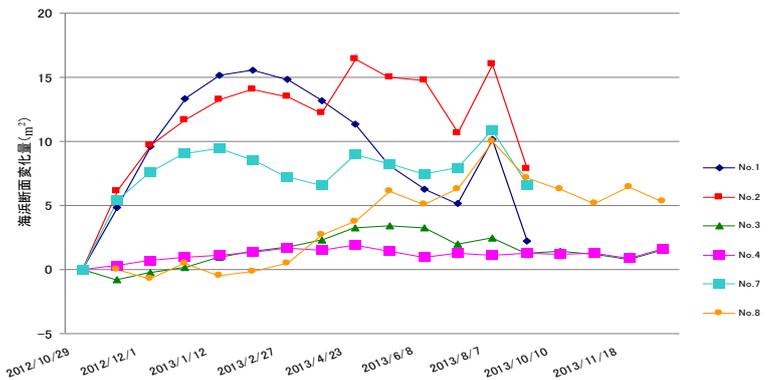
図-4.2 事業実施 I 期以降の海浜断面積変化量の経時変化

事業実施 I 期によって新たに消波工および護岸工が設置されており、測線長が短くなっている。すなわち、事業実施 I 期以前より海浜断面積が減少し、測線 No.3およびNo.4上での漂砂の動きが小規模になったものと考えられる。

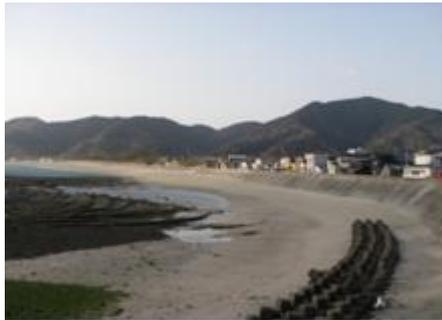
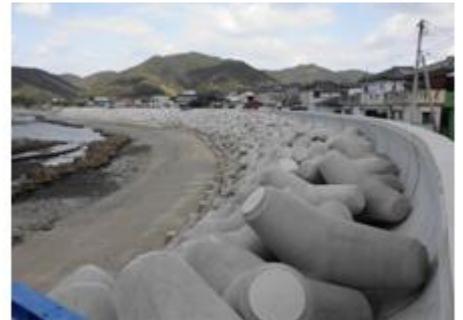
写真-1および写真-2は、当該海岸整備事業前後の脇岬西南海岸の概況を比較したものである。特に、海岸整備事業実施前後での海浜変形特性を明らかにするため、2009年10月3日～2010年9月9日を事業実施 I 期以前、2012年10月29日～2013年9月20日を事業実施 I 期以降と定めて、両期間 (約11ヶ月間) における各測線
