豊前海沿岸域における沖積地形および干潟の地形管理

九州大学工学部地球環境工学科 学生会員 棚町紗耶加
九州大学大学院工学研究院環境社会部門 正会員 清野聡子, 富田宏
NPO 法人水辺にあそぶ会 非会員 足利由紀子

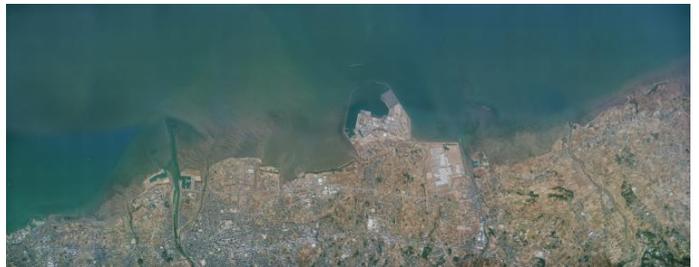
図 1-b 中津の空撮(H24.2.20)

英彦山を源とする山国川は、流路延長 54.3km、流域面積は 536km²であり、瀬戸内海東部の豊前海沿岸に河口を有し、広大な干潟を形成している。この干潟が中津干潟であり、大分県北西の中津市に位置し、干潟面積 950ha、豊前海沿岸に 5.5km にわたり広がっている (図 1)。

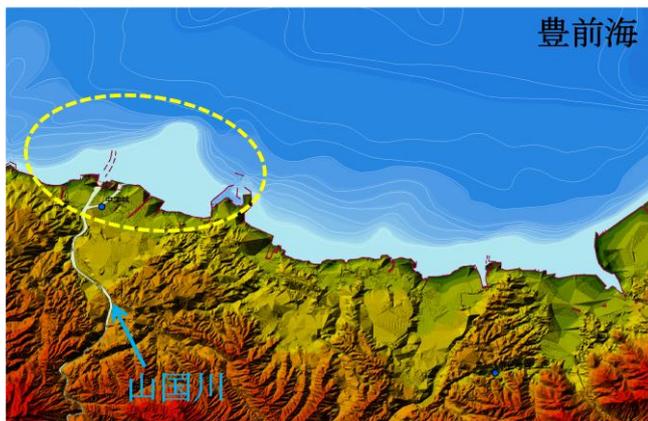
図 2-a 中津と宇佐の立体地形図

過去の空撮と GIS による土地の形態の評価から、山国川が扇状地を形成した作用は、現在の海底の地形にもその痕跡をみることができる(図 2)。また、扇状地の前面は 100 年前水田が広がっていたが、現在では干拓

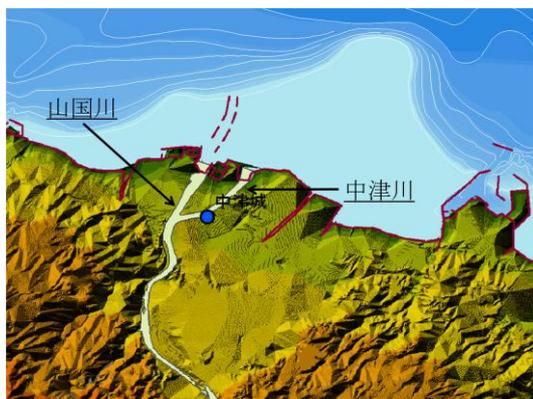
図 3-b 中津の立体地形図

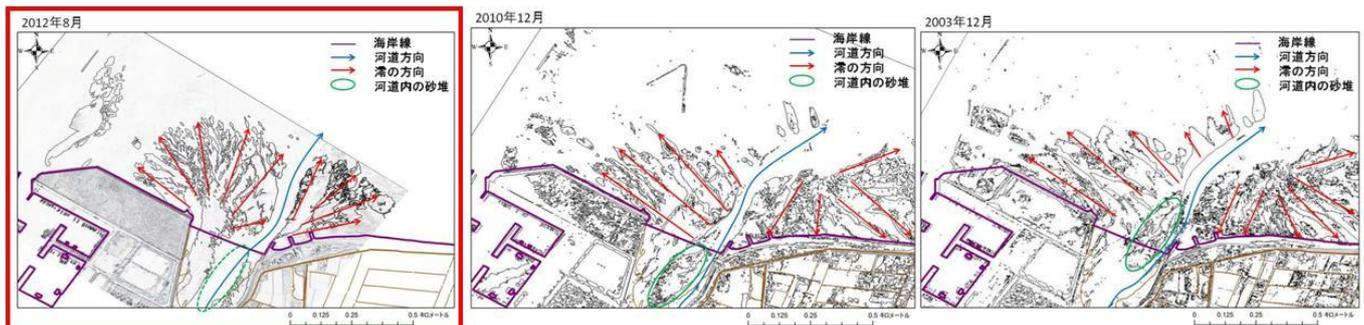
図 3 中津川河口域に堆積した土砂の分布

出水後の堆積物の動態を明らかにするために、出水前として 2000, 2003, 2010 年の空中写真を、出水後として 2012 年の空中写真を比較し、干潟に分布する土砂の堆積状況を評価した。出水前、土砂は中津川河道から左岸にかけて均一に広く分布しており、中津川の河道内にも土砂の堆積がみられた。だが、出水後は河道内の堆砂が消失し、河口前面に押し出されるように広がっていた。また、堆積物のパターンとして、出水前、河口の堆積物は沿岸に沿って列状に滞りが伸びていたが、出水後は河川から供給された土砂が、河口前面に向かって網目状に堆積していた(図 3)。
