# 最終処分場における遮水シート接合部熱画像リモセン検査の実証試験

九州大学大学院工学府 学生会員 ○作左部 公紀  
九州大学大学院工学研究院 正会員 中山 裕文  
九州大学大学院工学研究院 フェロー会員 島岡 隆行

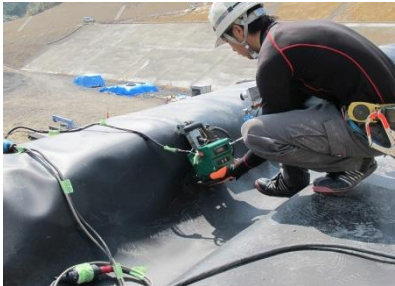
図 5 固定工における検査の様子

た、現場での適用可能性の項目を設定し、実証試験の結果を確認したところ、表 2 に示すようになった。項目 1 は、長距離、長時間における適用性を確認した。その結果、問題なく行うことを確認した。また、項目 2,3 においては、実際の現場における、法面や固定工における適用可能性を確認した。図 5 は、固定工における検査の様子を示している。法面においては、問題なく行うことを確認したが、固定工においては、揺れによる撮影位置のズレが発生した。項目 4 は、シート高温時における適用性を確認した。その結果、シート表面温度上昇により、閾値温度と接合部表面温度の差が小さくなる問題が発生した。項目 5 は、無線による検査の信頼性を確認した。その結果、障害物による無線切断が発生した。項目 6 は、現場で使用する PC の適用性を確認した。その結果、PC のフリーズによるデータの取得失敗が発生した。項目 7 は、現場作業担当者から見た適用性を確認した。その結果、ケーブルがカメラの撮影範囲に一時写り込み、表面温度データを正確に測定できない問題が発生した。以降の 3-2 節において、解決策を記載する。

表 2 は、実証試験で明らかになった問題点、結果、及びその解決策一覧を示している。項目 3 については、固定工に入る際に揺れが生じ、撮影位置がずれるという問題が発生した。この問題は、カメラ固定治具を改良により、解決した。項目 4 については、遮水シートの表面温度が強い日差しにより、70℃以上になった。シートの表面温度が高温になったことにより、図 6 に示すように、接合部表面温度と閾値温度に差がほとんど無い結果となった。図 7 に示すように、不織布を直前までかけて、表面温度を下げて検査を行うことにより解決した。項目 5 については、無線切断によるデータ取得の失敗があった。無線によるデータ転送は、障害物がなければ 25～30m までの距離であれば可能であることを確認したが、電波の死角に入ると一時的に無線接続が解除されることがあった。この問題は、無線中継アンテナを設けることにより解決した。項目 6 については、PC のフリーズによるデータ取得失敗があった。これは、使用した PC が排気ファンを搭載していないものであり、熱暴走したことが原因である。この問題は、屋外用の PC に代替することにより解決した。項目 7 については、接合作業の際に融着機に接続されたケーブルが熱画像の撮影範囲に重なってしまう問題が発生した。この問題は、接合する作業担当者が注意することで回避可能である。

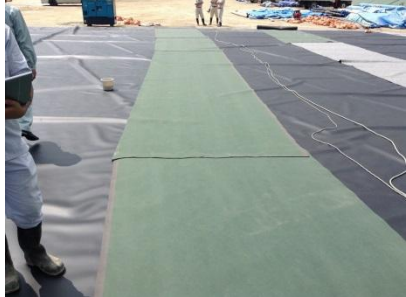
図 7 不織布を使った検査の様子
