# 腐食鋼橋の高力ボルト摩擦接合継手部における摩擦接触面の発錆特性

宮地エンジニアリング（株） ○山下 修平、琉球大学 下里 哲弘、有住 康則  
木更津工業高等専門学校 田井 政行

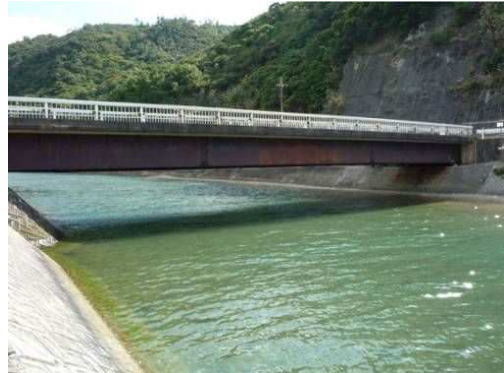
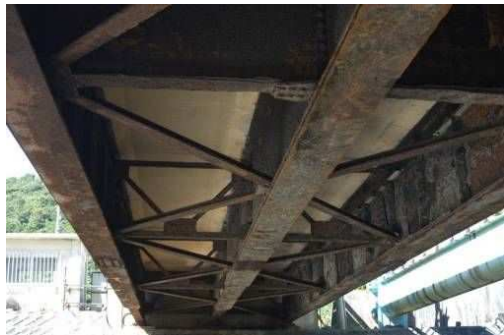
写真 1 対象橋梁の外観写真

当該橋梁は、1981年に架設された橋長 35.0m、幅員 6.4m、3主桁の RC 床版耐候性橋梁である。架橋位置は、高温多湿で腐食促進因子の一つである飛来塩分量が多く過酷な腐食環境下にある沖縄地区に位置していた。約 28 年間過酷な腐食環境下で曝露されたのち、桁端部の著しい腐食損傷により一部部材が破断し、2009 年 7 月に自然崩落した<sup>2)</sup>。写真 1 に本研究で検証した摩擦接合継手部を切出した橋梁を示す。写真からも分かるように、桁端部や鋼桁内において腐食が激しく進行している状態であった。

< 橋梁全景 >

< 桁下からの状況 >

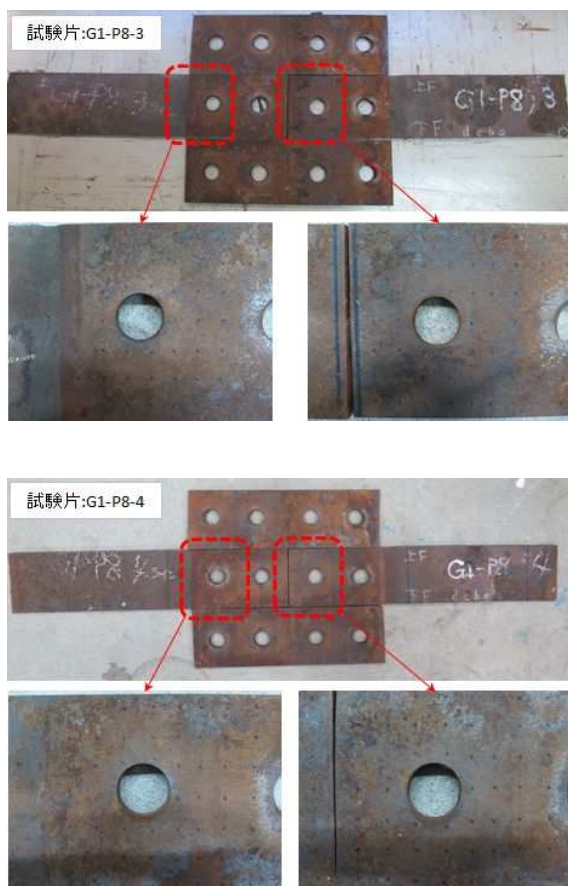
写真2 摩擦接触面の状態

写真 2 にすべり試験後の摩擦接触面の状態を示す。ボルト孔近傍では、すべりにより生じた光沢が確認できる。発錆状態については、ボルト孔近傍では点さび程度であり、さびが生じていない箇所も見られ

る。その一方で部材縁端部では層状のさびが点在し、母材の減厚も確認できる。

摩擦接触面の接触圧の影響範囲においてはさびの進行は抑えられており、腐食による凹凸はなくすべり係数値も設計値0.4以上であると推察できる。その一方で、母材と添接板の境界部においては腐食が進行しやすく、母材の減厚が生じ易いことも確認した。今後は本試験体を用いたすべり試験結果から、摩擦面の腐食劣化とすべり耐力の関係について検証する。
