# 宮ヶ原橋の振動特性について

八女市の星野川に架かる宮ヶ原橋は、橋長 46m、幅員 3.6m、径間 9.0m、4 連の石造アーチ橋である。

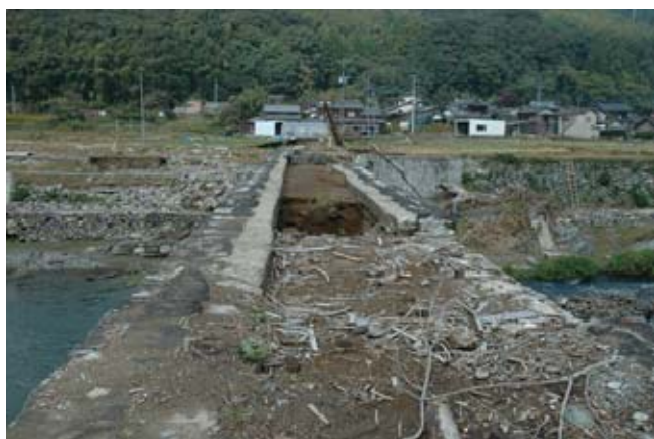
写真-1 被災後（橋面）

本橋は、2012 年に発生した九州北部豪雨により高欄、壁石の一部と中詰土砂の一部が流失するなどの被害を蒙ったが、2014 年 8 月に保存が決定され、補修工事が施された。本論文は、被災した状態、路面補修後の載荷(300kg/m<sup>2</sup>)及び補修工事終了後の各段階における径間毎の常時微動測定、衝撃加振により判明した振動特性について報告するものである。なお、振動はサポ型加速度計 AVL-25A により測定した。

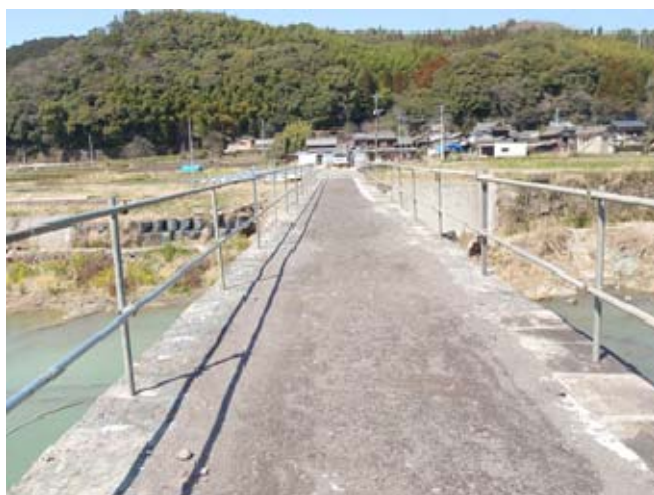
写真-2 復旧後（橋面）
