# UAV を用いたインフラ構造物の調査・点検法に関する研究

長崎大学大学院 学生会員 ○緒方 宇大 長崎大学 正会員 松田 浩  
正会員 森田 千尋  
正会員 出水 享  
(株) 計測リサーチコンサルタント 正会員 西村 正三 正会員 木本 啓介

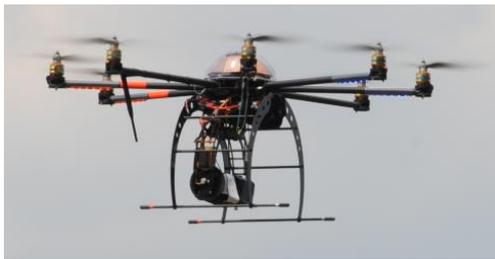
写真 1 Unmanned Aerial Vehicle

UAV は 8 枚のプロペラにより機体を制御することで高度な自律機能を搭載している。GPS 等の機能を使用して、予め飛行ルートを座標データとして設定することで、設定した通りのルートでの飛行が可能である。本研究では UAV にデジタルカメラを搭載し、構造物表面の撮影を行う。デジタルカメラは市販されている一般的なものを使用している。UAV は GPS と IMU の搭載により高度な自律飛行が可能である。そのため、構造物撮影の際は主に自動操縦で行う。飛行ルートを設定する際に用いる世界測地系の背景地図は Google Earth または Virtual Earth

わが国で建設された橋梁などのインフラ構造物は、建設されてから数十年が経過しており、劣化が進んでいるものも多く、維持管理業務の実施が重要事項となっている。現在構造物の点検は、足場の架設やロープアクセスによって人が直接作業を行わなければならない、費用増大や危険が伴う場合がある。また、人が進入できず、点検不可能な場所もある。そこで、遠方・空中からの撮影が可能な無人飛行体 (Unmanned Aerial Vehicle : UAV) (写真 1) を用いての点検を行った。UAV を用いることで従来の方法よりも低費用で高効率かつ、安全性の高い作業が可能であると考え。本論文では構造物の維持管理手法の一つとして UAV を用い、その利点と課題について評価する。

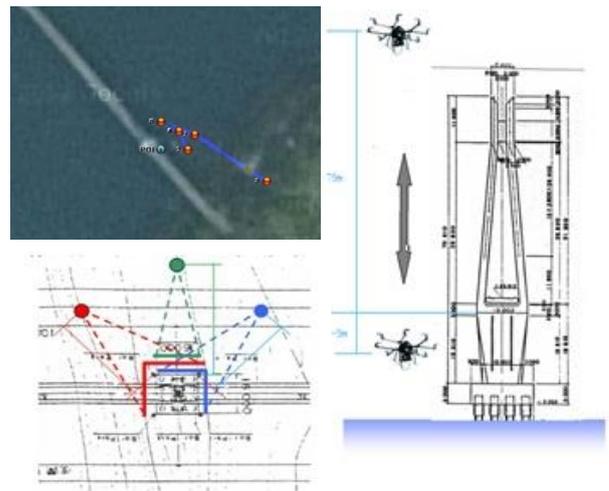
図 1 飛行ルート例

図 1 に UAV の飛行ルートの一例を示す。橋梁は橋長 30m 程度の小規模なものから、200m 以上の長大橋までを計測対象とした。人が足場やロープなしでは調査できない海上橋の桁や主塔、トラスの頂部などの箇所を重点的に計測した。ダムはひび割れの抽出までを目的に堤体部分の計測を行った。その他、景観保存のための撮影は対象物やその周囲を俯瞰するように撮影を行った。また、それぞれの撮影結果から 3D モデルを作成し、損傷の位置や程度の把握、オルソ画像からのひび割れ抽出を行った。

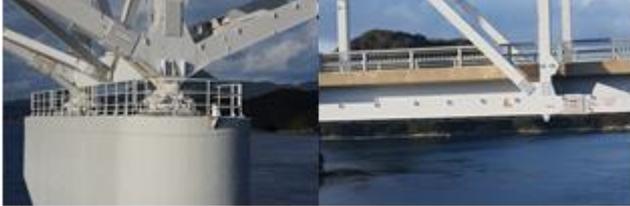
写真 2 橋梁 A

それぞれの橋梁の UAV からの撮影結果を以下に示す。橋梁 A は基部と桁、橋梁 B は桁とトラス頂部、橋梁 C は主塔の撮影を行った。画像を拡大すると錆や剥離などの損傷を鮮明に確認することが可能であった。図 2、図 3 は橋梁 B、C の画像処理を施したものである。

橋梁の点検において、海上のアーチ基部の点検には船舶が必要になる。また、今回撮影した主塔は約 70m の高さがあり、容易に点検することができないのが現状であった。そこで UAV を用いることで従来では点検が困難であったこれらの箇所において、目視と同等な結果を得ることができた。ダムは堤体部分の撮影を行い、ひび割れ幅の抽出まで可能であった。オルソ画像化することで図面として使用でき、損傷の正確な位置を客観的に把握することができる。景観保存に関しては特徴点が明確な構造物であれば精度の高い 3D モデルを作成することが可能であった。

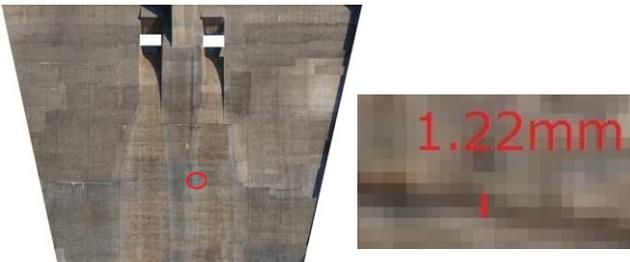
図 4 ダムのオルソ画像

図 4 はダム堤体のオルソ画像からひび割れを抽出したものである。ひび割れ幅はピクセルあたりの長さから算出した。

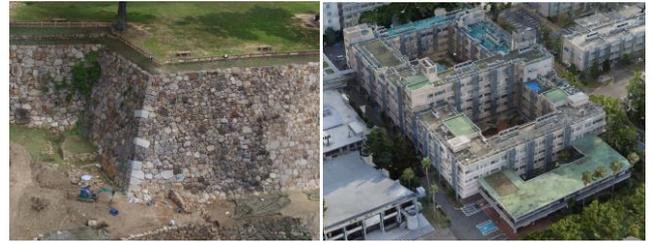
図 5 石垣 3D モデル

図 5、図 6、図 7 はそれぞれ石垣、長崎大学内の建物、軍艦島を 3D モデル化したものである。3D モデル化することでさまざまな視点から対象範囲を見ることができる。
