奥天降における甌穴群と自然環境の保全

鹿児島高専 学生会員 ○片平敦貴 前田航
鹿児島高専 正会員 山内正仁 疋田誠

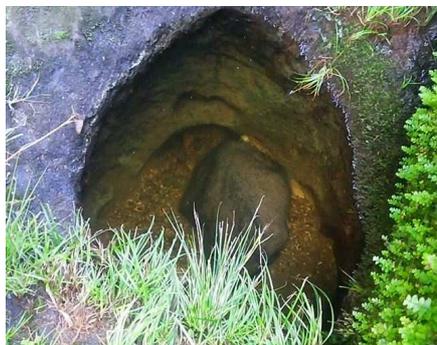
写真-1 代表的な甌穴

奥天降の溪流は数多くの甌穴や自然の力によって定期的に割れた地盤、昔、人が手で作った用水路跡などが残る場所である(例、写真-1、2)。甌穴は、川の流れの中で小石等が淀みで留まり、その部分の岩盤(軟弱な凝結凝灰岩)の河床を長い年月をかけて削られることによりできる穴のことである。図-1にその模式図を示す。少しずつ削られて、他の甌穴と繋がっていくと、巨大化し、大きな溝、流路が作られていく。奥天降溪流の甌穴群は、まだ形成されきっていないものから、巨大化しているものまでその形成の過程が見て取ることができる¹⁾。奥天降の甌穴群のある場所は、合併前は、隼人町・牧園町・横川町の3町の境目にあり、霧島市になってから管轄が容易になり、天然記念物に指定に至った。

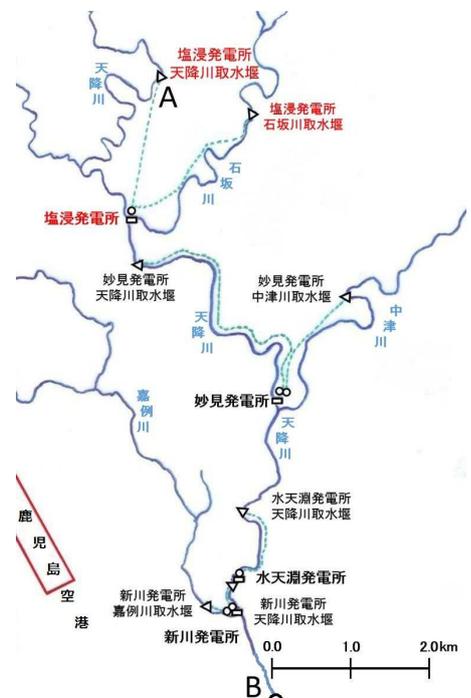
図-2 奥天降の位置と天降川水系の水力発電所

天降川水系における奥天降と水力発電所の位置を図-2に示す。本報では、塩浸発電所について現地調査を行った。この発電所は霧島市牧園町に昭和9年12月に運転を開始、平成10年2月から平成12年3月にかけて、建物や機器の老朽化に伴うリニューアルを行い、平成12年3月17日に運転を再開した。

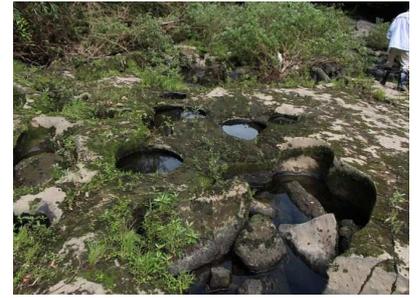
写真-3 奥天降の草の繁茂

写真-3 に現在の流域における繁茂状況を示す。取水堰近傍では水の流れるも多く川幅も広がったため、植生が広がっていなかったが、それより下流域では、甌穴は剥き出しになり、草の繁茂がひどい状況であった。繁茂が広がるのは溪流の水位低下が原因と考えられ、溪流の水不足を調べる為、図-2 の A 地点と B 地点のそれぞれの年間の日流量の推移を解析した。その結果を図-3 に示す。平成 15 年、平成 20 年の塩浸発電所の取水口 A と、約 12km 下流の湯田橋 B の天降川水系の流量を比較すると、A 地点の取水

現場測定から、取水堰近傍より下流における天降川の川幅は約 15m、現在の水面低下は約 20cm（両岸に設けられていた戦前の農業用水路の位置と現在の河床との落差）である。取水可能な流量の最大値である 9.21m³/s を流下された場合、流速は約 3.0m/s となる。この流速があれば、植物の種子が停滞せずに、流下可能である。草の繁茂は 1～2 年で生育する。環境保全のためには、この点を考慮すべきと考えられる。

性もあるが、1)湯田橋地点 B で 100m³/s を越えた日、2)取水量が上限に達し、取水堰から越流した日、3)取水口を閉口している日のいずれかを満たした場合、取水堰から越流し、植物の種子の停滞はなく流下していくと考えると、平成 20 年は、奥天降の溪流での流量が植物の種子を流下させるに必要な流量ではなかったため、草が繁茂したと推察される。なお、翌々年は取水口の閉口を行っているが、植物が根を張っていて流量が十分でも流すことができなかったため、現在でも草の繁茂が続いていると考えられる。

草の繁茂の防止策として、堰から河川水を越流することも一手段として考えられるが、甌穴の風化は防ぐことはできない。今後、草の繁茂や甌穴の風化防止の両面から河川流量の検証が必要ではないかと思われる。

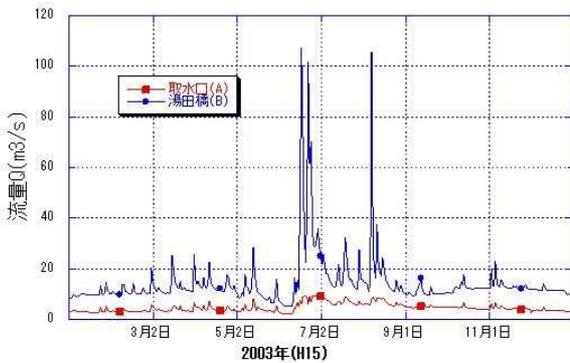
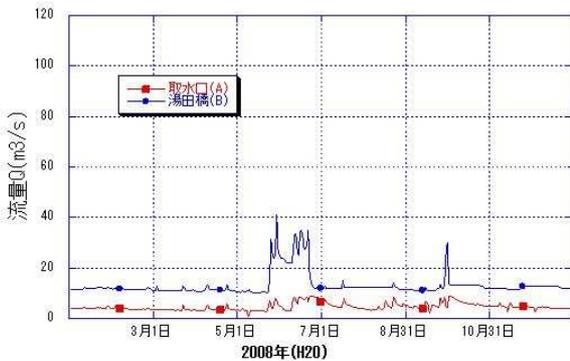
図-3 天降川の日流量年図

口の流量は年間を通してほぼ一定であるのに対し、B 地点では洪水期の流量に差異がみられた。また、取水口 A で取水する流量には最大値が決められており、塩浸発電所取水口での取水量は上限が制限されるシステムになっている。つまり、最大値を超える流量については、固定堰を越流し、奥天降の溪流へ流下していく。
