中津干潟における土砂動態の調査

日本文理大学工学部	学生会員	○ 葛 芑
日本文理大学工学部	正会員	池畑義人
群馬大学大学院理工学研究院	正会員	鶴崎賢一
九州大学高等研究院	正会員	田井明
九州大学大学院工学研究院	正会員	清野聡子

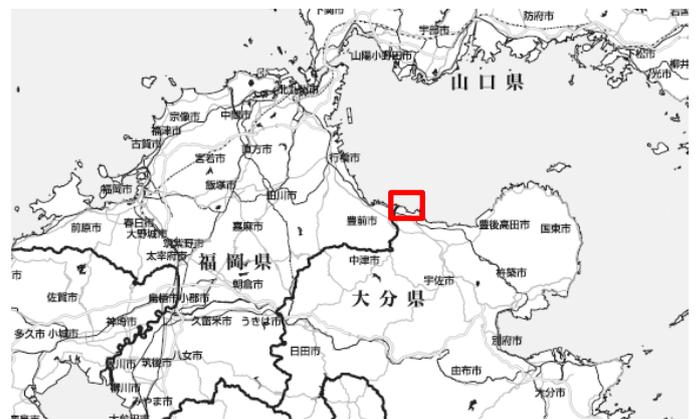
(a) 中津干潟の位置

中津干潟は、**図-1** に示すように豊前海に面した山国川の河口に形成された干潟であり、有明干潟に次ぐ規模を有している。そこには、アオギスやカブトガニなど希少な生物が生息し、アサリなどの漁業資源も豊富な豊かな生態系を有する海であった。しかし、高度成長期以降アサリの漁獲量は年々下降しており、漁業資源の枯渇が心配されている。この原因については、乱獲や瀬戸内海の水質基準の厳格化による栄養塩の減少などがあげられているが、その一つに土砂供給の減少による干潟の底質変化があげられる。

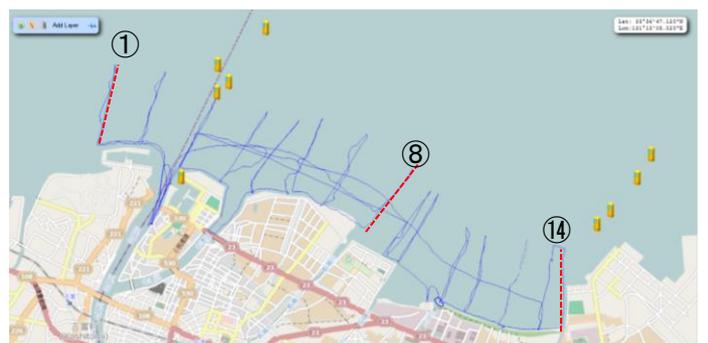
(b) 調査の範囲と測線

調査には ADCP を 2 機用い、深淺測量を実施した。1 機は岸から沖合 1km 程度の浅い部分において、**図-1 (b)** に示すような岸沖方向の 14 本の測線を計測した。もう 1 機は、沖合 1km～2km の範囲において、汀線方向に 4 本の測線を計測した。

図-3は、図-1(b)に示している代表的な3つの測線において、その断面変化を抜き出したものである。図-3から、中津干潟では全体的に浸食の傾向にあったことがうかがえる。特に測線⑧の岸から600m以上の地点では、50cm程度の浸食が確認されている。

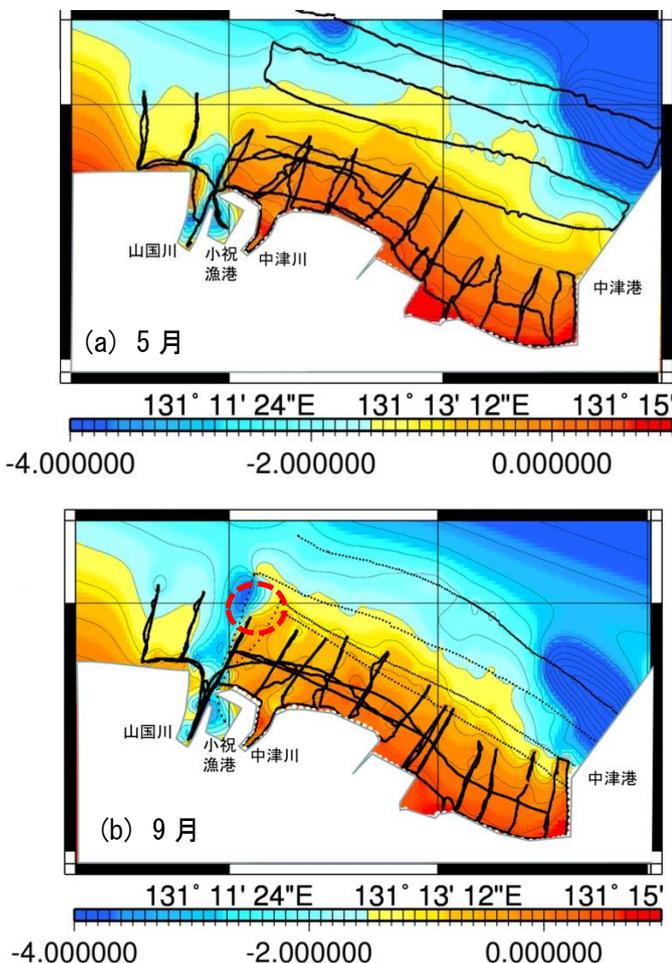
図-2 深浅測量の調査結果

図-2 に深淺測量の結果を示す。図の黒線は船の軌跡を示している。この図から、岸から 1km 以上にわたり、干潟が続いている様子がわかる。また、5 月に比べて 9 月は全体的に地盤高が下がっている様子がうかがえる。なお**図 2 (b)**において、山国川河口沖の付近にスポット的に深い部分がみられる。これは、

小祝漁港の航路を確保するために浚渫した結果生じたものである。図-2(a)には、この深い部分は確認できないが、この理由は5月の観測では、この浚渫部分を調査船が通過しなかったため、急深部を捉えることができなかったものと考えられる。

中津干潟において、梅雨と台風来襲を挟んで2回深浅測量を実施した。その結果、干潟の全体的な構造が明らかになった。また、5月に比べて9月の地盤高が下がっており、2014年のこの時期は浸食の傾向にあったことが明らかになった。
