平熊の石洗越が有する土木構造物としての機能に関する研究

第一工業大学 学生会員 ○高屋英俊
第一工業大学 正会員 本田泰寛

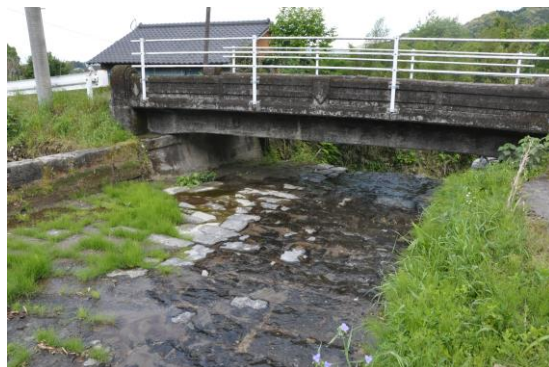
石洗越は全体が凝灰岩で構成される石造構造物である。近年補修された部分を除けば全体が空石積みとなっている。用水路を越える部分はスパン3.5mの石造アーチになっており、橋面部分は敷石による石畳状になっている(写真-1)。右岸側の護岸は様々な変更を受けており、取水のための堰を設けた跡やパイプなどがむき出しになっている。わずかに残っている、建設当時のものと見られる石壁間の幅員は7.5mで、水路の側壁となる高欄の高さは75cmである。

写真-1 石洗越とRC橋(著者撮影)

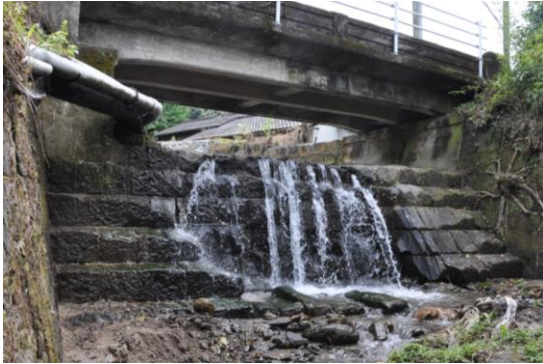
橋面を通過した竹山川は「落とし」と呼ばれている落水部を経て、霧島川へと向かう。落としは空石積みで、平水時に落水する様子にはデザイン的にも工夫を凝らそうとした意図が感じられる。石積みの意匠に目を向けると、左岸側は曲線的な形状であるのに対して、右岸側はブロック状の石材によって幾何学的な形状となっている(写真-2)。ただしこれは意図的なものではなく、もともとすべてブロック状だったものが、長い年月をかけて流水によって削られた結果、現在のような形になったものと思われる。

写真-2 落とし (著者撮影)

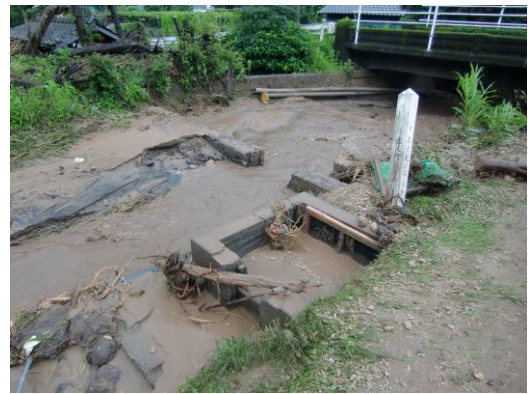
写真-3は2010(平成22)年7月初旬に起こった集中豪雨直後の橋梁周辺の様子である。これを見ると石洗越に接する水田には竹山川の氾濫によって土砂が流れ込んでおり、松永用水路にも大量の土砂がたまっていることが確認できる。また、石洗越の上流には直径50cm近い岩石が押し流されてきている。シラス台地である春山原は侵食が激しく、大雨の際には大量の水と一緒に土砂や岩石が運ばれてくる。したがって石洗越には、一種の砂防施設的な役割も期待されていたはずである。木製掛樋や伏越ではなく、十分な強度を有する石造構造物が選ばれたのは、こうした地形・地質条件が背景にあったからであろう。

写真-3 豪雨後の石洗越の様子 (下津曲氏提供)
