歴史的築石構造物の現況調査と変形挙動の再現解析に関する研究

長崎大学工学部 学生会員 ○松元香奈子
長崎大学大学院 正会員 大嶺 聖

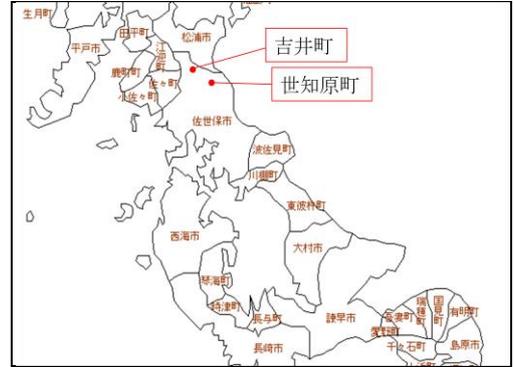
図-1 調査対象の位置

佐世保市の石橋に関して現況調査を行った。佐世保市の石橋アーチ橋は、吉井町、世知原町に集中している。調査対象は図-1に示した位置である。吉井町で18つ、世知原町で10つ、計28つの石橋を調査した。昨年度に長崎市の石橋調査が行われたが、その結果と比べると、大きな損傷はあまり見られなかった。輪石間の開き、輪石のずれ、基礎部の浮きが多くみられた。また一部の石橋では輪石の亀裂も確認された。調査結果を表-1示す。

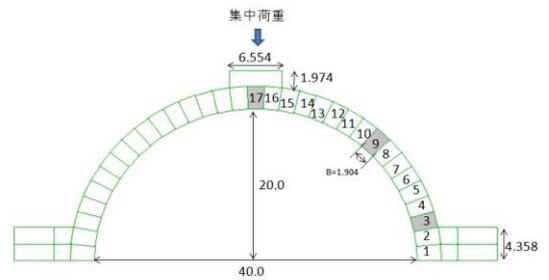
図-2 解析モデル (単位 : m)

個別要素法に基づくプログラムを「UDEC」用いて、図-2のようなモデルを作成し、実際に見られる石橋の損傷を再現して2次元解析を行った。本解析では石橋の安定性の要であるアーチ部分のみに着目したモデルを用いることとした。また、佐世保市の石橋調査の結果を基に、多く見られた変状である輪石間の開きを再

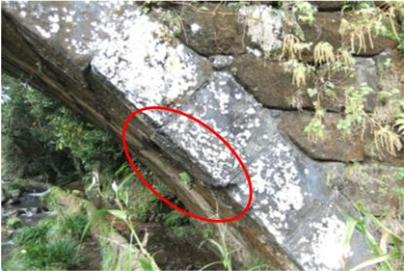
左岸下流側輪石に約 2cm のずれ	輪石間に約 4cm の開き

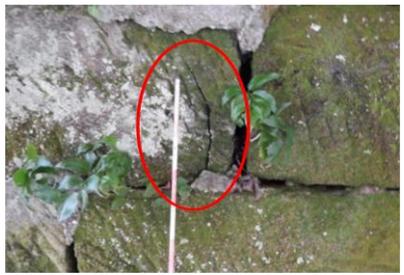
輪石に約 15cm 亀裂	左岸基礎部に約 15cm の浮き

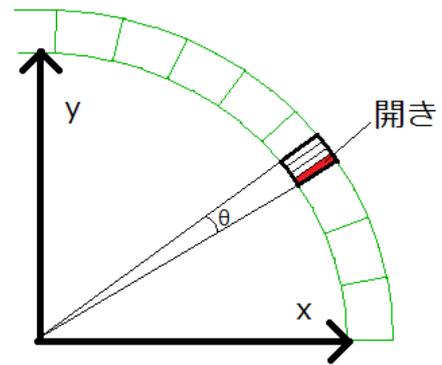
図-3 開きを再現したモデル

現し解析を行った。開きを再現する方法としては、図-3 のようにアーチブロックのジョイント部分から角度 $0\sim 1^\circ$ まで 0.05° ずつ、計 20 本の境界面を追加し、それによりできた小さなブロック 1 つずつ消去する、というものである。開きを挿入する場所は、8 番目と 9 番目のブロックの間とした。ここで、8 番目のブロック block8 とは右側の基礎部分の輪石を 1 番として、そこから反時計回りに数えて 8 番目のブロックのことである。この部分を選択した理由は、水平線より仰角 45° にあたる部分であり、現況調査で多く変状が確認されたことによる。本解析では表-2 に示した物性値を入力した。開きを挿入する前に集中荷重を作用させ、その後は橋の自重のみで解析を行った。また、小ブロックを 1 つずつ消去していく過程で残りの小ブロックの動きが解析に影響しないよう、その範囲のみに境界条件として、粘着力を $1.0\times 10^{10}\text{MPa/m}$ 、引張強度を $1.0\times 10^{10}\text{MPa/m}$ を設定した。アーチの肩部にあたる block9、基礎部にあたる block3 の水平変位、鉛直下向き変位、垂直応力、せん断応力を記録した。変位に関しては要石にあたる block17 も記録した。

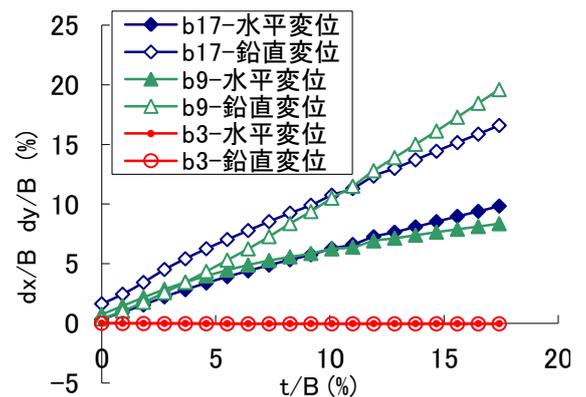
図-4 開き幅と各ブロックの変位の関係

図-4 は横軸がブロックの厚さ B に対する開き幅 t の割合、縦軸がブロックの厚さ B に対する水平・鉛直下向き方向の変位の割合である。要石と肩部では開きが大きくなるにつれて変位も大きくなり、その推移は一樣な傾向を示すことが分かった。なお基礎部はほとんど変位が見られなかった。図-5 は横軸が開き幅、縦軸が垂直・せん断応力である。垂直応力に関して肩部・基礎部共に、開き幅約 10cm までは応力が低下し、その後緩やかに増加する傾向が見られた。理由としては、開きを設けることで力のつり合いが不安定となり、開きのないアーチ左側に力が多く伝わったためと考えられる。境界面へ作用する直応力の現象は輪石のかみ合いを緩くし橋の不安定化につながるものと考えられる。
