耐久性を備えた木歩道橋の改修事例と施工性の検討

福岡大学 正員 ○渡辺 浩 千田 知弘 福岡大学 伊南 和磨

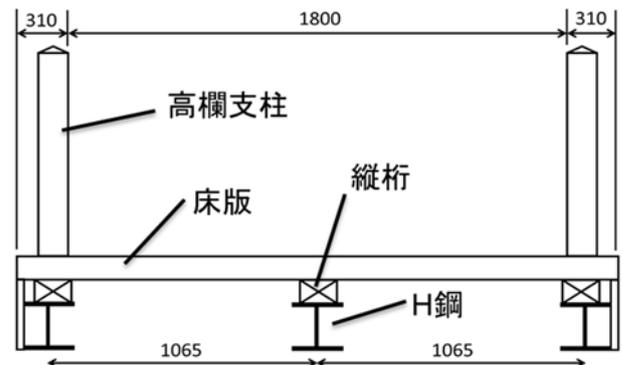
図-1 改修前の対象橋の断面図

今回対象橋となる橋は、福岡県内の某市の市役所の至近に架けられた橋長 6.25m、支間長 5.85m、有効幅員 1.80m の歩道橋である。図-1 のように主桁として H 鋼材が 3 本配置されており、床組や高欄が木材の橋であった。床縦桁は H 鋼桁の直上に載せられており、これに直交して床版材が敷き詰められていた。また高欄柱は方杖のない独立型のものが片側に 4 本ずつ設置されていた。

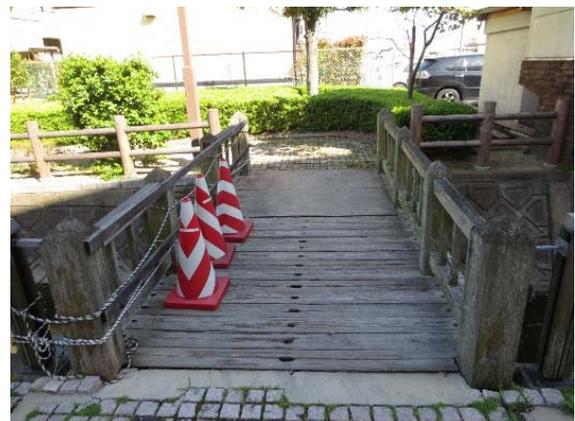
写真-1 改修前の対象橋

旧橋は写真-1 のような状況にあった。床版材では、表面からは固定金具のための孔部から腐朽がうかがえる程度で

あったが、断面内部はほぼ腐朽され尽くしていた。また床版と H 鋼材に挟まれた床縦桁材はほぼ全体が腐朽していた。床版の一部は上面に合板があてられていた。これは腐朽した床版材の補強のためかなり早い段階で設置されたものと考えられるが、これを取り外すと表面上はきれいなものの高含水率状態にあり、やはり全体的に腐朽していた。

高欄柱は床版にほぞ穴をあけて基部が差し込まれていたが、この部分が激しく腐朽しており、一部は脱落していた。

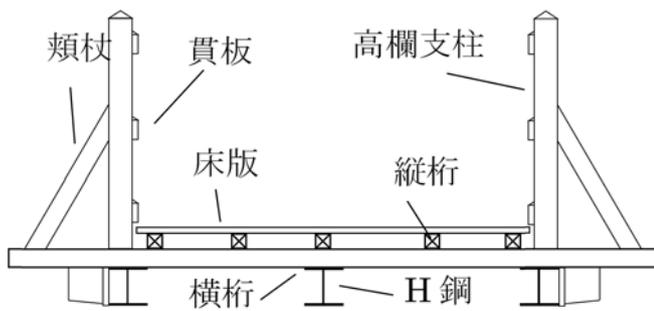
図-2 改修後の対象橋の断面図

旧橋で最大の課題は、床構造が水を滞留させやすい構造であったことである。そこで床組は写真-2 のように鋼桁の上に横桁材を直交させて置き、その上に床縦桁材を直交させて置き、さらにその上に直交させて床版を置くこととした。図-2 はその断面図である。ただし旧橋の制約により桁から床版上面までは 200mm としなければならぬ。そこで断面高さを下から 95mm、75mm、30mm とし安全率 3 を

確保した。横桁が5組、床縦桁も4本と多めであるのはこの制約によるものである。

床版材は相互に8mmの隙間をあけて敷き、また断面幅は上面を120mm、下面を118mmの台形として、通気性と隙間に落ちた土砂が滞留しないよう工夫した。高欄柱に関しては、写真-3のように背面に頬杖を設置し、横桁材を2本1組にして張り出させることで水平荷重に対抗できるようにした。横桁材を2本1組としたのは高欄柱と頬杖材の納まりと水の滞留防止のためである。これらの固定にはステンレスボルトを利用した。また床組他の固定にはステンレスコーススレッドを用いた。なお床構造と高欄構造は相互に接していない。これも耐久性への配慮である。

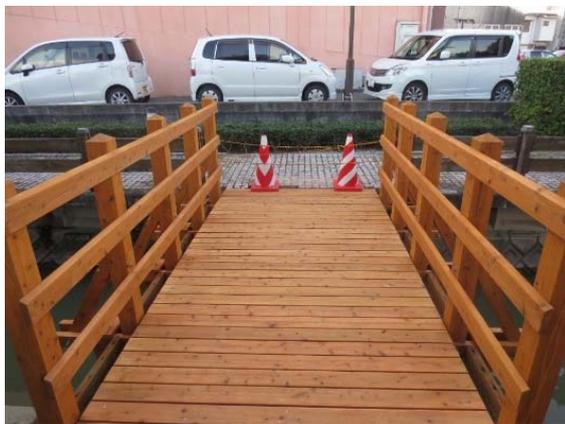
写真-4 対象橋の改修後の様子

結果として、学生ら各日4名程度によりトラブルもなく2日半で終了し、素人の手によっても容易に架設可能であることがわかった。写真-4は施工後の様子である。
