筑後川上流における水質モニタリングによる九州北部豪雨災害の長期影響の検討

九州大学工学部地球環境工学科 学生会員 富家 政大
九州大学大学院工学研究院 正会員 清野 聡子 須崎 寛和

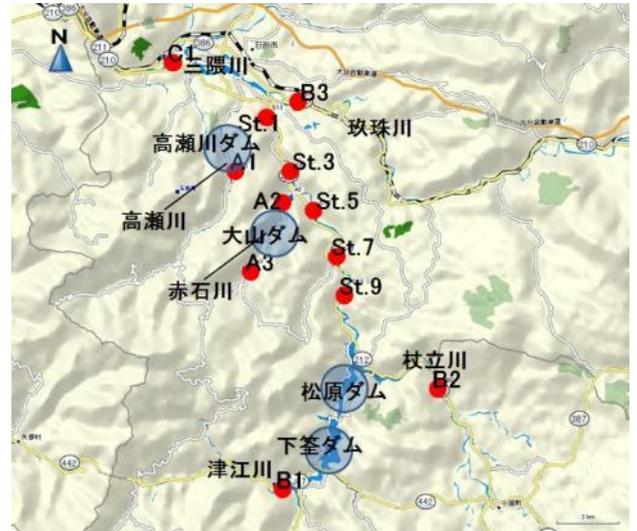
図 1 水質調査地点

水質の調査地点は、筑後川上流本川及び支川・支流におけるダムの上流・下流の地点に、河川管理・監視を目的として配置した。筑後川本流の大山川より、St.1, St.3, St.5, St.7, St.9 の 5 地点、同じく本流の三隈川より C1 の 1 地点、筑後川支流の津江川、杖立川、玖珠川、高瀬川より B1, B2, B3, A1 の各 1 地点、赤石川の A2, A3 の 2 地点の計 12 地点における約 4 年のデータの解析を行った(図 1)。機器はマルチ水質チェッカー (U-53 : HORIBA) を用い、水温、pH、電気伝導度、酸化還元電位 (ORP)、濁度、総溶解固形分 (TDS) を計測した。12 地点における計測点は、毎回僅かに異なるものの、川岸で最も流れがあるように思われる場所に機器を投入して計測した。これらの採取したデータを通年で比較することにより、環境要因である水質にもたらす影響について考察した。

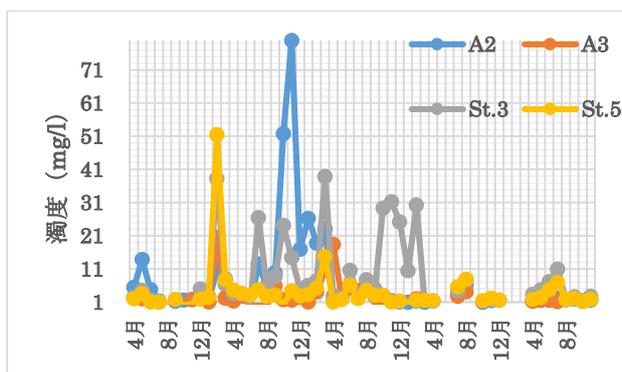
図 2 赤石川と合流前後の大山川の濁度の変化

図 2 に赤石川とその合流前後の大山川の濁度変化を示す。2012 年 7 月に発生した九州北部豪雨災害以降 A2 地点は濁度が 2013 年 4 月まで凡そ半年にわたって増加していたことを確認できる。この同時期に、大山川支流赤石川上流の大山ダム

において長期の試験湛水試験を行っていた。

また、大山ダムから放流された濁水は赤石川だけでなく、合流後の大山川にも合流するため、その影響が考えられる。

水質調査から、2012 年 7 月に九州北部豪雨災害が原因の大規模出水が発生したが、一時的な流量増加が、水質の調査項目の一部には大きな影響を及ぼしていた。特に、同時期の濁度に大きな変化が見られた。これは大山ダムの長期湛水試験と、九州北部豪雨が重なったことが原因と考えられる。また、冬期に流量が抑えられると電気伝導度が上がるなど、程度に幅があるがダムが河川環境に影響を及ぼすことがわかった。また土砂災害の復旧工事も流域の随所で約 3 年間行われており、濁水が出やすい状況が継続していた。しかし大山ダムには流入水バイパス施設 (通称：清流バイパス) がありダムより上流の流水を下流に送れるため、水質悪化が緩和されたとも考えられる。これらの平常時の水質問題と大出水時、災害時、復旧工事時の影響を検出し、対策を立て、よりよい管理には、災害前からの平常時のモニタリング調査が重要である。

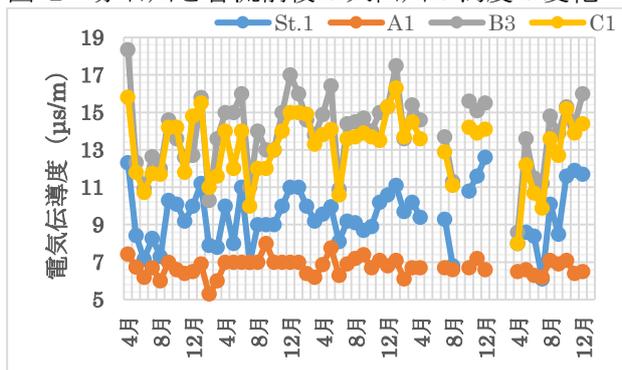
図 3 赤石川下流の電気伝導度の変化

図 3 に赤石川より下流の地点における電気伝導度変化を示す。筑後川本流下流域の St.1, その支流玖珠川の B3, この 2 本の川が合流する C1 (三隈川) の電気伝導度は数値上の大小といった差異があるが、非常に似通った挙動を示している。このグラフから、4 年間 4 地点では B3 の玖珠川において最も電気伝導度が高く、最も濁っているということが分かる。上述したように 2012 年 7 月には大規模の洪水による出水が発生したが、電気伝導度がかえって下がる結果となった。大出水により有機物等が洗い流されたためと考えられる。また、10 月からの冬季は St.1, B3, C1 の 3 地点で電気伝導度が上昇している傾向にある。その原因として、冬期大山ダムの流量が夏季の 1/3 に抑えられている影響が考えられる。これと同様の現象を、12 月に行った定期水質観測の際に、下笠ダム上流の地点 B1-2 において確認した。図 4 では、ダム湖のバックウォーターが通常時よりも遥かに延長して河川の範囲まで河川水がせき止められていることが分かる。画像の木が水に浸かっている場所は普段は川の中州である。

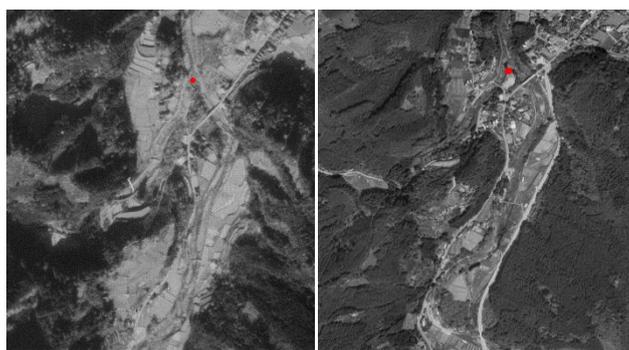
図 5 吾々路川 (左 1947 年, 右 1986 年)

図 5 に 1947 年と 1986 年の空中写真の比較を示す。1947 年には耕作していた土地は、1986 年には放棄され、自然林に戻りつつあることが確認できる。それ以外の森林は殆どがスギやヒノキを含めた針葉樹林である。

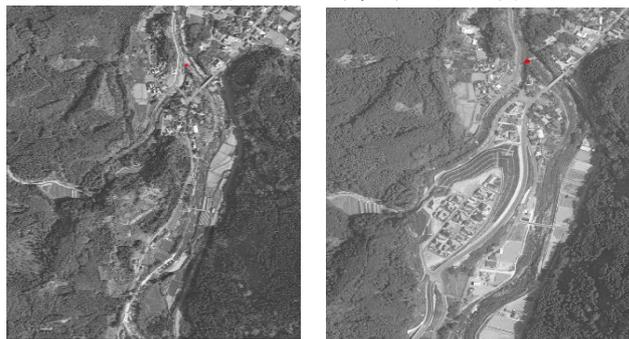
図 6 吾々路川 (左 1992 年, 右 2009 年)

図 6 に 1992 年と 2009 年の空中写真の比較を示す。画像の中心部の台地において、1992 年には大山ダム水没集落の移転の団地が造成されつつあることが分かる。2009 年には吾々路川の川岸が狭められている。

空中写真の調査地点は、筑後川上流大山川支流赤石川の支川吾々路川が流れる吾々路谷でも、2012 年 7 月に発生した九州北部豪雨で被災した地域である。被災した地点は主に図 6 の 2009 年の画像の中心部やや上の赤い点の周辺である。また舌状にせり出した台地に沿うように吾々路川

は流れており、その流下方向は画像の下から上である。
