航空写真による室見川河川内ハビタットの变迁 -アユの生息環境に着目して-

福岡大学工学部 学生員 元山彰人 フェロー会員 山崎惟義 正会員 伊豫岡宏樹

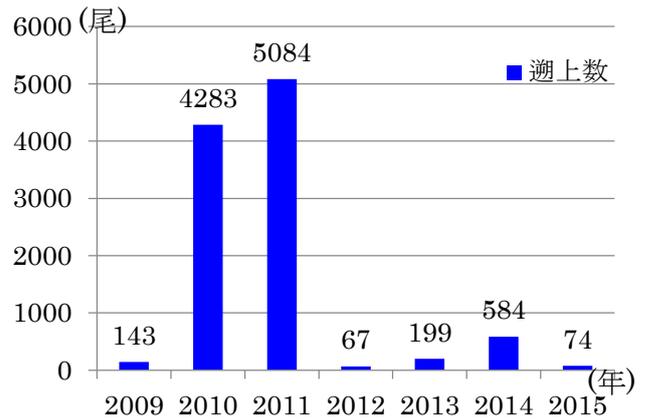
図-2 1日の最多遡上数

1) 図-2 に 2009～2015 年それぞれの調査における 1 日の最多遡上数を表す。アユの遡上は確認できたが、室見川の上流での工事による濁りや魚道の流量が大きく調査を打ち切った日が後半続いた。最多遡上数は 2010 年、2011 年に遡上数は著しく増加しているが 2012 年 2013 年には大幅に減少している。昨年に多少の増加はあったものの 2015 年は低迷している。また日別データを参考にすると、大半が昨年より少ないことから全体的に低迷している。

- 1) 遡上調査の結果より、室見川のアユは魚道の整備等で一時的に回復傾向にあったものの近年、図-2のように低水準で定位している。これは2008年3月に内水面漁業協同組合である室見川漁業協同組合の解散がアユの個体数が減少した原因の一つであると推測できる。
- 2) 分布調査の結果では花立堰までは捕獲できたものの都地河原堰以降では捕獲できなかった。2009~2012年は都地河原堰の下流までアユが捕獲されていたが、それ以上遡上できなかった理由としてその上流にある落差工が原因と考えられていた。また、アユの体調で見ると花立堰より下流にある乙井手堰が最大体長、平均体長、いずれも上回っていた。原因として二つのことが考えられる。一つ目にアユはもともと群れをなして行動する習性があり個体数の減少が遡上する距離に関するのではないかと考えられる。二つ目に乙井手堰の下方は少し複雑なので魚道を見つけることができず、迷入状態に陥っているのではないかと推測できる。
- 3) 堰の統合や改修により背水区間が年々増加傾向にありアユに与える影響について考えてみる。1998年の丸井堰以降は確認できなかった(図4の点線部)が丸井堰のみ1990年に堰の改修が行われていたため、背水区間が増加したのではないかと考えられる。また1961年~1975年の間に乙井手堰に大きく変化が見られる。これは、1960年代から1970年代にかけて農業用の取水堰の統合・改修が行われており、そのことが背水区間の増加に関係しているのではないかと考えられる。室見川の背水区間が増加することで瀬や淵が消失してしまうだろう。河川生物(アユ)にとって瀬や淵は重要な場所であり、なくてはならない存在である。産卵適地である瀬、生物にとって快適な空間である淵、こういった空間を消失してしまうことがアユの個体数が減少した一つの要因ではないかと推測できる。特にアユは、瀬を好むため背水区間の増加がアユの個体数減少に関係があるのではないかと考えられる。

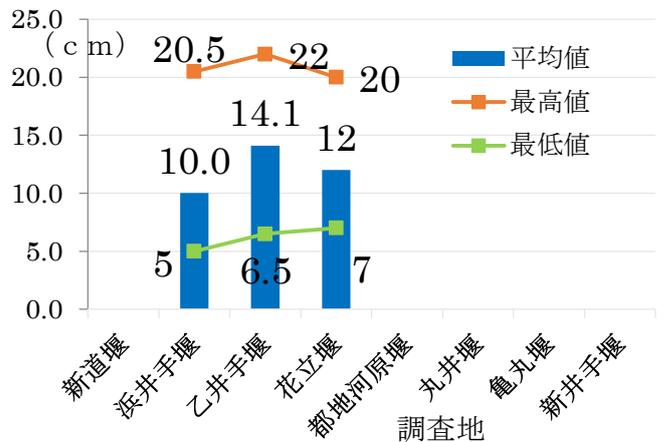
図-3 捕獲場所と体長

2) 図-3 に捕獲できた調査地点と体調の関係を表す。分布調査では、花立堰までは捕獲できたがそれより上流の堰では捕獲できなかった。体調に関しては最大体長、平均体長、いずれも乙井手堰が上回った。また 2013 年

には落差工に魚道の整備が行われ、落差工の1つ上の丸井堰でもアユの個体が確認され、これから先アユの遡上に期待がされたものの、2014年 2015年は都地河原堰においても捕獲できなかった。

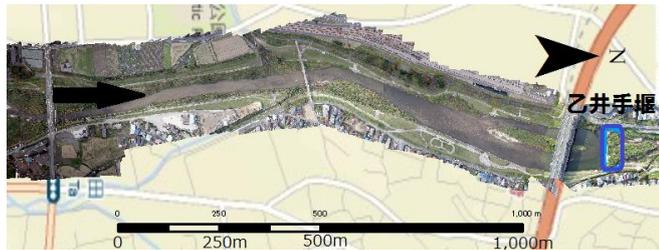
写真-1 UAVによる航空写真乙井手堰周辺（現在）

3) 写真-2に1961年の航空写真を表す。当時は現在ほど背水区間がないことがわかる。写真-1に2015年のUAVを用いた航空写真を表す。現在は堰の影響を受けおり1961年と比べ背水区間がかなり増えていることがわかる。写真はそれぞれ乙井手堰周辺を表している。これら2つの写真から湛水区間の経年変化を年代別に調べていった。乙井手堰以降では背水区間が全体的に増加したことがわかった。図-4に航空写真から割り出した背水区間を堰ごとに区切り、年代別に示したグラフを表す。新道堰、浜井手堰において背水区間の変化は

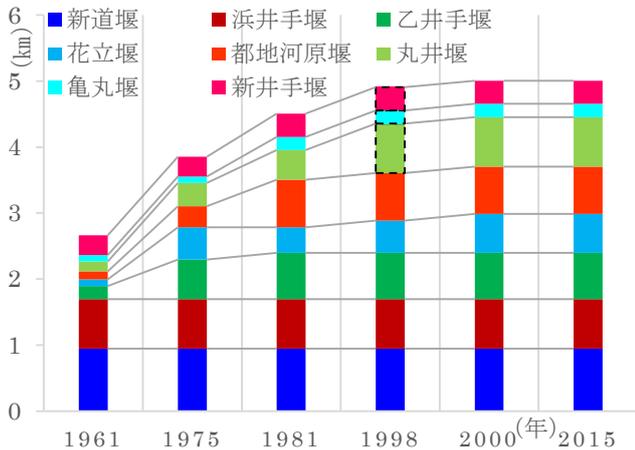
図-4 年別背水区間 (0~10 km付近)

あまりなく、乙井手堰以降の堰では1961年~1975年の間に大きな変化が見られた。また、2000年以降は全体的に定位している。
