## 開発途上国における常用仮設橋の維持管理問題に関する状況調査

## 1. 概要

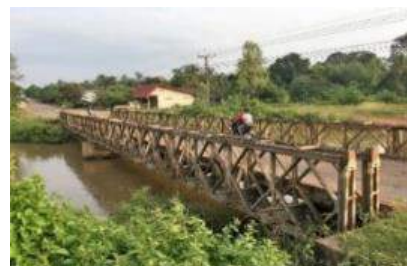
写真1 ベイリー橋

ベイリー橋は、写真1に示すような可搬なトラス形式のプレファブリケーション橋梁であり、1940年台に軍用として開発された。鋼製部材と木製部材を組み合わせ主構造を構成する。そのため、部材の運搬や架設の際に大型重機を必要とせず、低コストで短期間に施工可能な点が大きな特長である。開発途上国では、ベイリー橋を恒久橋として使用しているため、様々な問題が発生している。

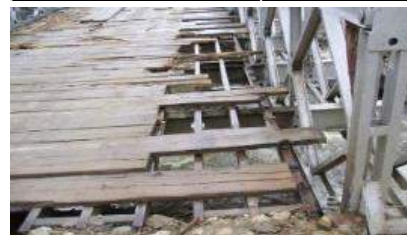
ブータンでは道路交通が唯一の交通手段であり、道路および橋梁が基礎インフラとして最も重要な役割を担っている。表1は、ブータンにおける道路および橋梁の整備状況を示す。写真2～4にブータンにおけるベイリー橋の損傷事例を示す。写真2は、木製橋面工が老朽化に加え過積載車両の通行により損傷が進行し、部材が欠落しているにも関わらず補修が行われていないことを示す。写真3においては、部材接合部のボルトが欠落したままになっていることを示す。写真4は、下部構造において河川の線形が複雑であるため、橋台基礎部が洗掘により露出していることを示す。ブータンは山間部に多くのベイリー橋があるため、写真4のような損傷例が特徴的である。

写真2 木製橋面工の損傷

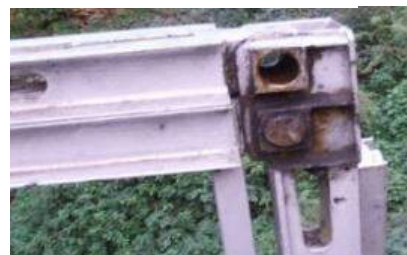
写真3 ボルトの損傷

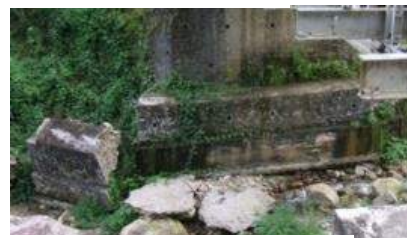
写真4 橋台基礎部の損傷

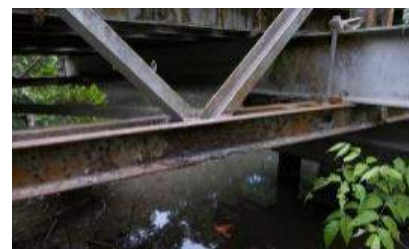
ソロモン諸島は島嶼国であるため、海上交通が盛んである。そのため、ベイリー橋の多くが沿岸部に存在する。また島嶼国であるがゆえ、整備道路延長が短い。また、ほとんどのベイリー橋の情報が不明である点も維持管理を難しくさせる原因である。写真5においてソロモン諸島におけるベイリー橋の損傷事例を示す。写真5においては沿岸地域で塩害による重度の腐食を示す。沿岸部に多くのベイリー橋が存在するソロモン諸島では、腐食が大きな損傷例として考えられる。

写真5 重度の腐食

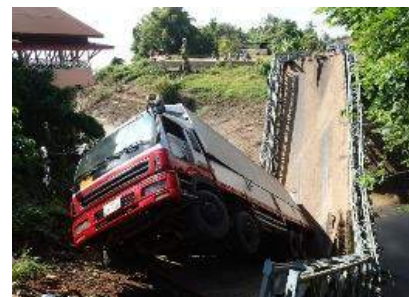
ラオスは重要な国道上にベイリー橋が存在し、アジアハイウェイの通過国であるため、重量車両が通行する。現在は少しずつ別形式橋梁に架け替えが進むも、依然としてベイリー橋の維持管理が問題である。写真6は、重度の交通荷重によって落橋していることを示す。ラオスにおいては、重度の交通荷重に対する対策が必要である。

写真6 交通荷重による落橋

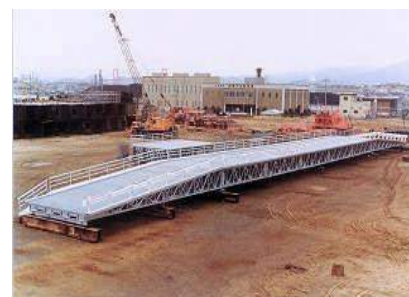
現在、日本国内にはベイリー橋などの常用仮設橋は存在しないが、役割が類似する構造物として、応急組立橋<sup>3)</sup>が存在する。写真7に新潟技術センターが保有する応急組立橋の例を示す。応急組立橋は、災害等で橋梁が使用できなくなった場合に、早期に交通路を確保するための仮橋として使用するものである。国土交通省の各地方整備局がそれぞれ2～4橋程度保有している。供用例は北陸地方整備局で平成20年8月豪雨災害の復旧により架設された事例が存在する。日常点検として応急組立橋および路面の外観検査・異音の有無、点検は全ボルトの破損・脱落・緩みの確認が行われ、補修としてボルトのマーキング、増し締め、ボルトの交換、ダブルナット施工等が行われた。維持管理として、定期的な増し締め、ダブルナットなどボルトの脱落防止対策の実施が効果的であることがわかった。

写真7 応急組立橋例

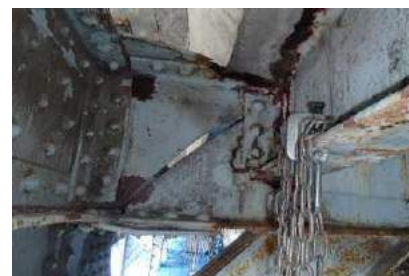
写真1にも示している通り、ベイリー橋はトラス橋である。そのため国内のトラス橋に関して、維持管理状況を調査した。例として淀川大橋<sup>4)</sup>を挙げる。トラス橋の維持管理状況を調査した。表2に淀川大橋における構造諸元を示す。写真8は構成部材の破断、写真9は破断後の部材取替を示す。淀川大橋主な損傷は床版のひびわれや剥離・鉄筋露出、鋼製部材の腐食、き裂・破断が存在する。これらの損傷に対して、点検、診断、修繕、記録を定期的実施することにより維持管理していることがわかった。

写真8 構成部材の破断

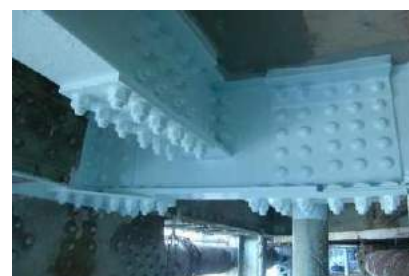
写真9 部材取替
