## 液状化ハザードマップに利用するメッシュサイズの検討

福岡大学 学生員○平田 涼太郎

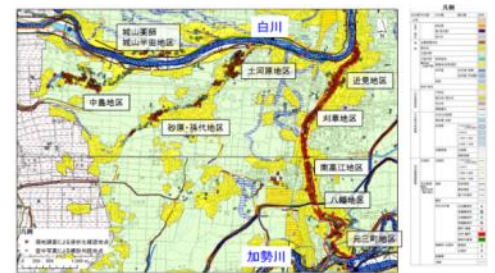
図-1 液状化地点と微地形図の関係

図-1 は平成 28 年熊本地震により生じた現地調査による液状化被害等被害地点（赤）と空中写真判読による液状化確認地点（青）を国土地理院提供の治水地形分類図上にプロットしたものである。液状化地点が白川から枝分かれするように伸びているのが特徴である。これらの 3 つの枝は、微地形的には、黄色で塗られた自然堤防上あるいは旧河道上に位置するものの、自然堤防上の一部で帯として生じていることが分かる。このように、微地形区分だけでは、液状化の可能性は判別できず、自然堤防でも地盤の違いによって、液状化するかもしれないかが分かることが今回の地震でも分かる。すなわち、液状化の危険度を評価するためには、その地盤における液状化層の有無、層厚が重要であり、また、戸建て住宅の被害については、液状化層が表層付近に存在するかどうか重要である。

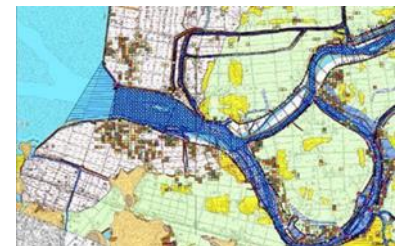
(a) 50m メッシュで表した緑川地区

各種メッシュサイズでの液状化マップの作成は、メッシュを縦横2等分した4分割し、4つの領域すべてに液状化地点が存在する場合を Rank4、3つに存在する場合を Rank3、2つに存在する場合を Rank2、1つに存在する場合を Rank1 としたメッシュを用いている。詳細は参考文献2を参照されたい。まず、図-2は、緑川河口部における液状化マップの作成例である。緑川河口部の液状化地点は緑川河口部および河川周辺に存在し、比較的面的な広がりを持ったものである。図-2(a)から(d)を比較すると、メッシュサイズ 50m, 100m, 250m では、この河口部および河道周辺の液状化の様子を表現できているものの、500m メッシュでは非液状化地域も含めた液状化マップとして表現されてしまっている。このことから、当該地域においては、250m 以下のメッシュサイズで液状化マップを表現することが妥当だと思われる。一方、図-3は、熊本地震の液状化の特徴の1つである液状化の帯が現れた近見から川尻にかけての液状化マップの作成例である。この地域では、液状化が発生した地点を線で囲むと帯が形成され周りが黄色の領域に囲まれており、前述のとおり黄色は自然堤防上あるいは旧河道上である。図-3(a)から(d)を比較すると、当該地域のように帯として現れた地域では、緑川河口部同様 500m メッシュサイズではその特徴である帯を表現できていないことが分かる。250m メッシュサイズでは、帯らしいものが描かれるものの実際の液状化の帯が 50m~100m の幅で生じていることを考えると帯が比較的大きい幅となってしまう。帯を忠実に再現するためには 100m 以下のメッシュサイズが妥当であると思われる。以上のように、検討した地域では、液状化が面的に広がるような地盤の状況であればメッシュサイズが 250m 以下、帯状に分布する場合は 100m 以下での表示が妥当であると思われる。また、帯状で現れる液状化地域でメッシュサイズ 250m を用いる場合は、帯らしいものが現れている場合は、帯状の液状化被害が生じていることを念頭に置いた液状化マップの利用が必要であると思われる。

- 1) 緑川河口部において検討した結果、メッシュサイズ 50m, 100m, 250m では、この河口部および河道周辺の液状化の様子を表現でき、当該地域においては、250m 以下のメッシュサイズで液状化マップを表現することが妥当だと思われる。
- 2) 熊本地震の液状化の特徴の1つである液状化の帯が現れた近見から川尻にかけての液状化マップを検討した結果、当該地域のように帯として現れた地域では帯を忠実に再現するためには 100m 以下のメッシュサイズが妥当であると思われる。これは実際の液状化の帯の幅が 50m~100m に依存していると考えられる。
- 3) 熊本平野における液状化マップでは、液状化が面的に広がるような地盤の状況であればメッシュサイズが 250m 以下、帯状に分布する場合は 100m 以下での表示が妥当であると思われる。
