平成 28 年熊本地震における液状化噴砂の物理的特性

福岡大学 学生員 ○山田 康平  
福岡大学 正会員 村上 哲  
福岡大学 正会員 樋原 弘貴

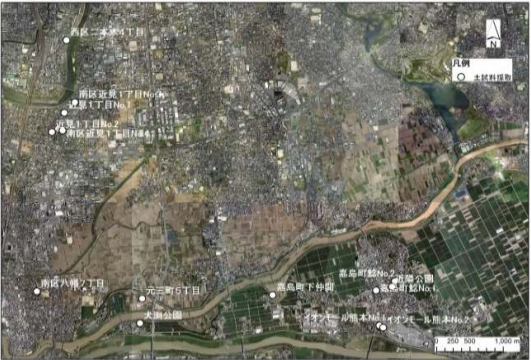
図-1 噴砂試料の採取地点

熊本の液状化が確認された地点から噴砂を採取した。様々な地域からおよそ 16 試料を入手し、それらを調査に利用した。図-2 は噴砂試料採取位置となっている。

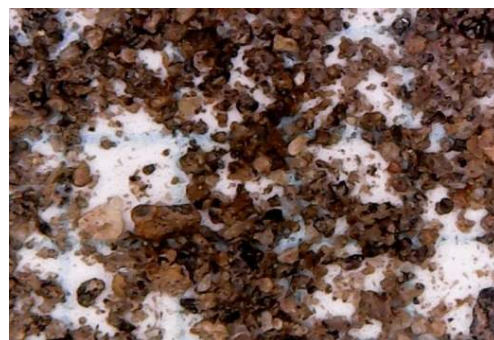
写真-1 粒子状況 (全体)

表-2 で示した同一試料について顕微鏡観察を行った. 写真-1 は分級前の粒子状況であり, 写真-2~5 は分級されたそれぞれの粒径範囲における顕微鏡写真である.

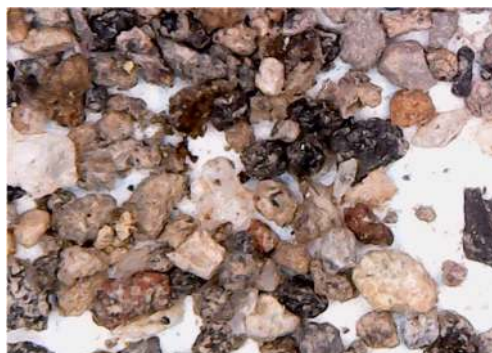
写真-2 粒子状況 ( $\phi > 250\mu\text{m}$ )

$250\mu\text{m}$  以上から  $106\mu\text{m}\sim 250\mu\text{m}$ ,  $75\mu\text{m}\sim 106\mu\text{m}$  にかけて火山ガラスの含有量が増加していることが確認されたが, 火山ガラスの密度は一般的に  $2.34\sim 2.41\text{g/cm}^3$  となり数値は低い. 一方, 鉱物の密度に関しては  $2.5\sim 3.5\text{g/cm}^3$  となり高い数値である. 土粒子密度試験の結果と対比すると, 密度の高い鉱物の含有率も増加していると予想される. 今後分析を進めていきたい. また, 観察した土粒子は丸みを帯びていた. 上流から移動する過程で土粒子が円磨されたと推測される. このために流動性が上がり液状化後の被害の甚大化の原因の1つである可能性が考えられる.
