# 地震時における断層破碎帯自由面での斜面崩壊

明大工業(株)

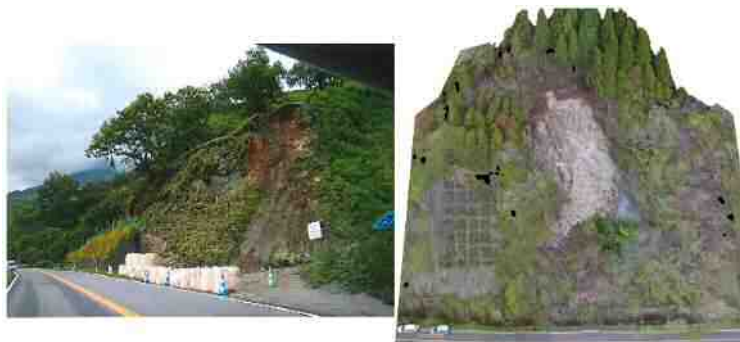
断層B上では崩壊B、断層C上では崩壊Cが大分県中部地震時に発生した(写真-2)。崩壊地Cのボーリング調査では、安山岩が破碎帯特有の不規則な風化を呈し、GL-18mまでN値が10~20であった<sup>2)</sup>。

写真-2 左: 断層B上の斜面崩壊(崩壊B)

右: 断層C上の斜面崩壊(崩壊C)

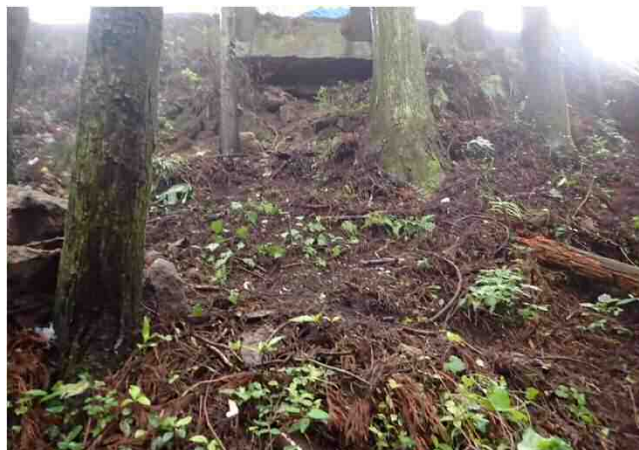
断層 B の破碎幅は 5.3m で、断層の走向は  $N48^{\circ}E$  である。断層 B 上の石積擁壁では写真-3 に見られるように、斜面には射出した積み石が散在していた。

写真-3 石積擁壁に見られる射出型崩壊

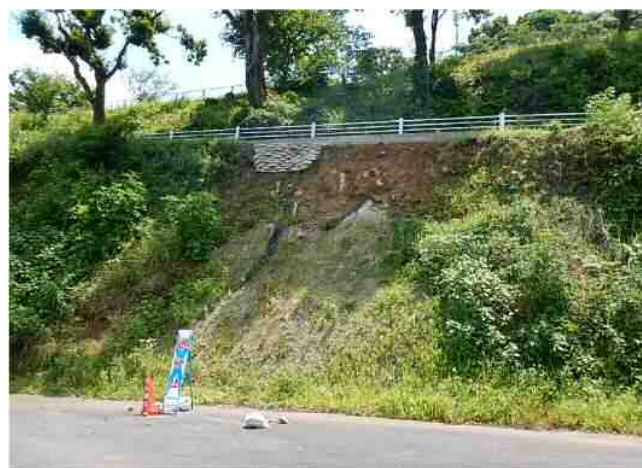
熊本県では、4 月 15 日に M6.5 の地震、16 日の深夜には M7.3 が発生し震度 7 の揺れがー帯を襲った。JR 熊本駅西側の万日山でも斜面崩壊が生じた。万日山の北側には、立田山断層<sup>3)</sup>が分布する。当地に分布する地質は、第四紀更新世前期の金峰火山噴出物（凝灰角礫岩）である。万日山の NW-SE 方向に伸びる尾根には 3 条の地質断層が確認された。断層 C の破碎幅は 6.2m で、断層の走向は  $N58^{\circ}E$  である（図-5）。断層 C 上の参道では写真-4 に見られるような表層崩壊が認められた。

写真-4 参道に見られる表層崩壊
