アイマークレコーダを用いた新宮町立花口区の登山道の注視点調査

九州産業大学工学部 学生会員 末次祐貴
九州産業大学工学部 正会員 山下三平

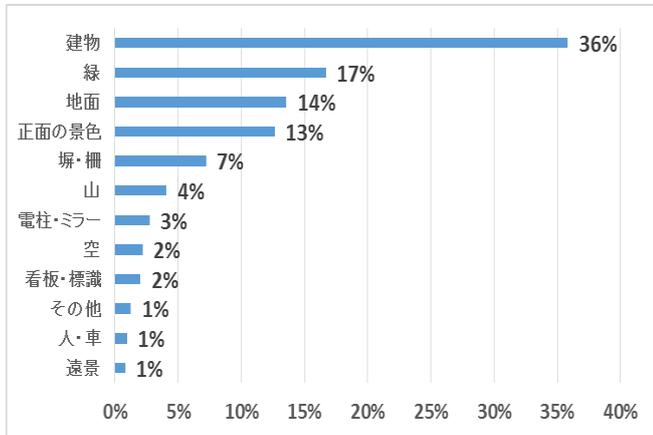
図2 注視点の割合

注視点の含まれる対象物を種類別に分類してまとめるると図 2 のようになる。

1 番多く注視されていた対象物が、「建物」である (36%)。登山道には注目すべき古民家や特徴ある建築物が建ち並んでいるからと考えられる。

2 番目は植物や樹木の「緑」である (17%)。これは民家の庭の木々や農地などに多くの植栽が見られるからと思われる。

3番目は「地面」である(14%)。舗装されている道路であるが、登山道であり坂道が続くので、地面を見ながら歩くからと考えられる。

対象物が10m以上と遠く、明確でない時点での登山道の先の景色(図4の赤枠で囲まれた部分、本研究では「正面の景色」とする)が13%である。開始地点の大門口(図3、4)は登山道が直線で正面の登山道の見通しが良く「正面の景色」を見るからと考えられ、県道と交差する箇所(図5)は段差が大きくなっているためと考えられる。

その他は「山」や「空」、空き地から見えるまちなみなどの10m以上の「遠景」はいずれも5%以下である。

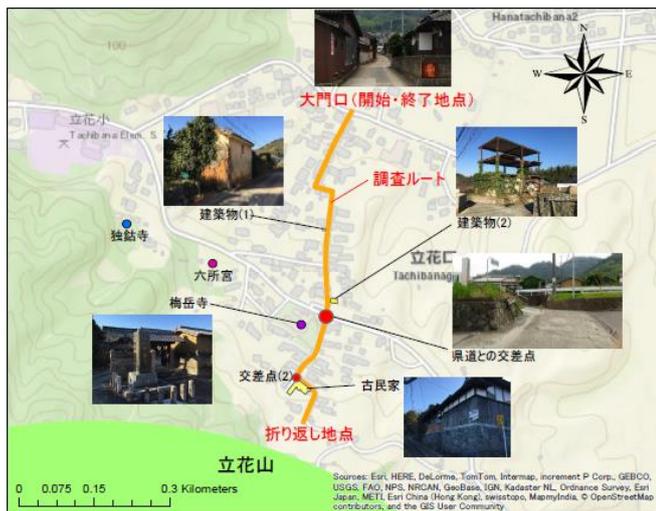
図3 立花口登山道の調査ルートとその周辺

立花山を北側から登る際は、立花口区を通過することになり、地区外の人々もこの地区を訪れている。登山道には様々な古民家が建ち並んでおり風情のある景観が続いている。登山道の途中には多くの車が行き交う県道 540 号山田新宮線がある。これと交わる区間は横断歩道がなく危険である。以上を踏まえて、登山客が登山道を通る際にどのようなものを見ながら歩いているか調査するために、九州産業大学の学生 20 名を対象にし、彼/彼女らにアイマークレコーダ (竹井機器工業株式会社製 TalkEye Lite) を装着してもらい、指定したルートの登山道を往復で歩いてもらう。調査開始前に「街の様子や風景を観察しながら歩いてください」と被験者に伝えて調査を実施した。一回の所要時間は平均 25 分である。

多くの被験者が注視していた具体的な対象物は以下のとおりである。建築物(1)は9人が注視していた。下の部分の外壁が剥がれており目立っている(図6)。建築物(2)は10人全員が注視していた。3階建ての建物であるが外壁がなく、鉄骨が露わになっており植物が鉄骨に巻き付いている。これは、周りに建物が密集しておらず、とくに目立つ場所にあるため10人全員が注視していた(図7)。梅岳寺は7人が注視していた。登山道に面して立派な石碑と門があり歩く速度を下げ注視していく被験者もいた(図8)。古民家は7人が注視していた。交差点(2)(図3)の角にあり比較的注視しやすい場所にある。住民は住んでおらず空き家になっており、窓ガラスがなく内装が見える状態になっていたため窓から内装を注視している被験者が5人いた(図9)。
