## 農村における被災した石積みの復旧実態と保全に関する基礎的調査

福岡大学工学部社会デザイン工学科 学生会員○東郷浩樹，正会員 石橋知也・柴田 久

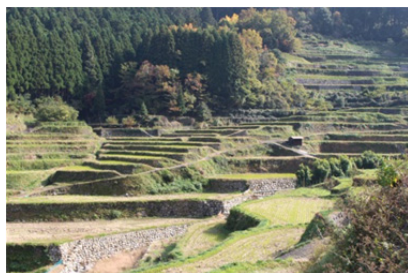
写真1 うきは市葛箆棚田

九州北部豪雨によって甚大な被害を受けた「葛箆棚田」(写真1)では, 日本棚田百選にも選ばれていた災害前の風景を取り戻し集落の復興意欲の向上を目的とした「山村復興プロジェクト」<sup>4)</sup>が立ち上がり, 棚田や水路等の土砂撤去ならび

に石工業者の指示による石の積み直しが実施された。復旧には集落外からのボランティアの貢献があった。

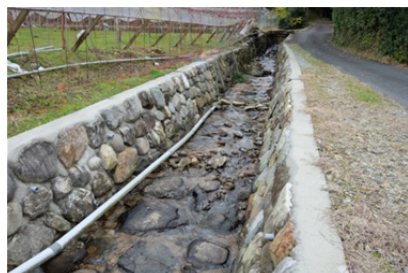
写真2 久留米市田主丸八幡川

同じく豪雨被害を受けた「八幡川」(写真2)では, 当初コンクリートブロック積みでの復旧を計画していたが, 地元の景観保全を推進してきた「山苞の会」が中心となり, 景観に配慮した練り石積みでの復旧に変更となっている。

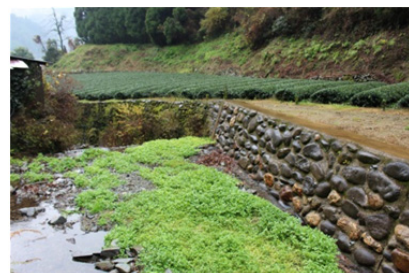
写真3 八女市星野川の支川

同じく豪雨被害を受けた「星野川」の支川(写真3)においては, 流速5m/s以上であるためコンクリートブロック積みによる復旧が原則であるところ, 石材の現地調達が可能でありかつ景観条例を踏まえた八女市の要望によって, 例外的に玉石による練り石積みでの復旧がなされている。
