# 家庭用雨水貯留タンクの材質による水質への影響把握に関する研究

福岡大学 学生員○中西拓己 正会員 渡辺亮一・浜田晃規

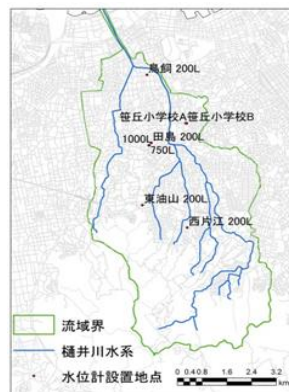
図1. 水位計設置地点

1) 水位測定の対象となる地点（図1）で自己記録式水位計(onset社製 U20-001-01・U20L)を用いて10分間隔で水位を測定、降雨量を雨量計(HOBO社製 RG3-M)の設置している地点（図2）において10分間隔で測定を行った。
