## 構造劣化が進行したベイリー橋の耐荷力に関する解析的検討

長崎大学工学部 学生会員 ○中野瑤子  
長崎大学大学院 正 会 員 中村聖三

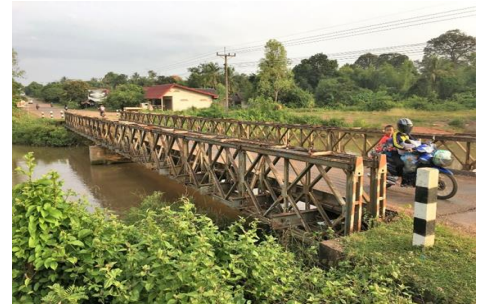
写真1 ベイリー橋の例 (ラオス)

ベイリー橋は、写真1に示すような可搬なトラス形式のプレファブリケーション橋梁であり、1940年代に軍用として英国で開発された。鋼製部材と木製部材を組み合わせることで主構造を構成するため、部材の運搬や架橋の際に大型重機を必要とせず、低コストで短時間に施工することが可能であることが大きな特長である。そのため、開発途上国では現在も、軍用ではなく一般の交通基盤としてベイリー橋が使用されているケースが少なくない。

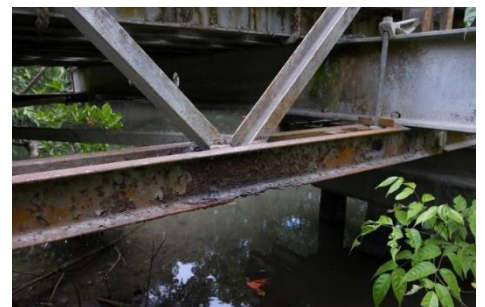
写真2 腐食による断面欠損

仮設橋は本来、橋梁構造物の建設時や災害発生時の車両通行路の確保など、一時的な使用を目的とするものである。しかし開発途上国においては、仮設橋であるベイリー橋が恒久橋として長期供用されている。橋梁の新設および維持管理のための十分な予算が確保できていないため、多くの中小規模橋梁は老朽化が著しい状況が普遍化している。ベイリー橋の主要な損傷形態として、写真2、写真3に示す腐食による部材の断面欠損や部材接合部のボルトの欠損が挙げられる。ベイリー橋は重要路線の交通を担っており、定量的な点検・診断に基づく残存耐荷力の評価と補修・補強、あるいは架け替えが急務な状況といえる。

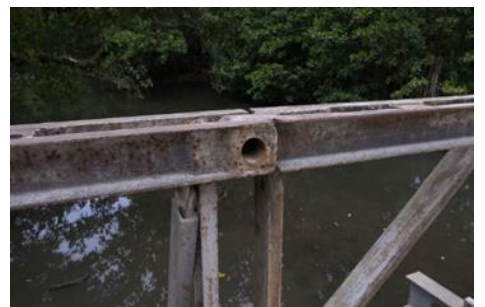
写真3 部材接合部のボルトの欠損
