## 重度に腐食した耐候性鋼橋に対する Al-3%Zn 陽極材と繊維シートによる犠牲陽極防食技術の適用性

九州大学大学院 学生会員 ○山下 和也  
三井造船(株) 正会員 石原 修二  
日本軽金属(株) 正会員 兼子 彬

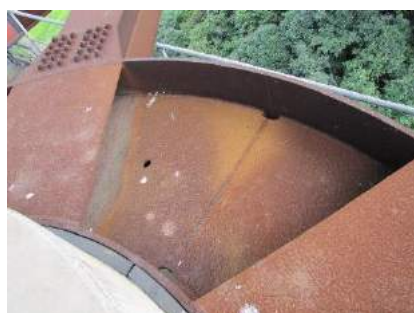
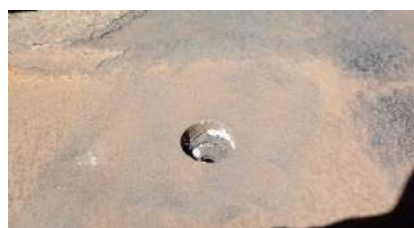
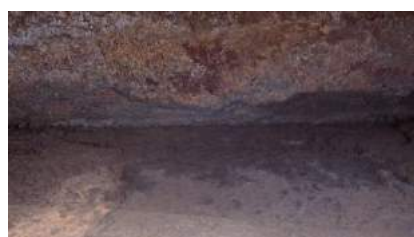
図-1 犠牲陽極の対象箇所

(a) 橋脚上の支承部上部

(b) 素地調整程度 2 種した領域

(c) 鋼素地調整していない領域

**2. 試験方法** 対象橋梁は海岸線から約 5km の谷上 (Lat.31°61'N, Long.130°38'E) に位置する無塗装耐候性鋼を用いた 4 径間連続の上路橋 (箱桁、トラス) である<sup>1)</sup>。犠牲陽極防食の対象部位は、塩類や長時間の濡れにより著しく腐食した橋脚上の支承部上部における主構の対空面とした。犠牲陽極の対象部位を図-1 に示す。本試験で用いた犠牲陽極材の形状・寸法および設置の概要図を図-2 に示す。陽極材と吸水・保水媒質には、先行研究<sup>2)6)</sup>に基づき、それぞれ Al-3%Zn の鋳造板と架橋型アクリレート系繊維シートを用いた。なお、陽極材には雨水から繊維シートへの吸水経路を確保するために、陽極材の総暴露表面積に対して表面積が約 6% となるように、多数の円孔を明けた。陽極材は対象部位に PEEK ボルトと固定治具を用いて、部材の水抜き穴を介して固定した。陽極材の設置に際して、対象部位のウェブと下フランジには、腐食生成物を除去しない領域と素地調整程度 2 種により腐食生成物の一部を除去した領域を設けた。陽極材と対象部位の間に発生する犠牲防食電流は、無抵抗電流計 (測定範囲:  $\pm 120\text{mA}$ , 分解能:  $5\mu\text{A}$ ) を用いて 30 分間隔で計測・記録した。
