# 平成 29 年 7 月九州北部豪雨による奈良ヶ谷川における 流木被害の分析とリスク評価

九州大学工学部 学生員 ○大久保遼太・増田淑稀

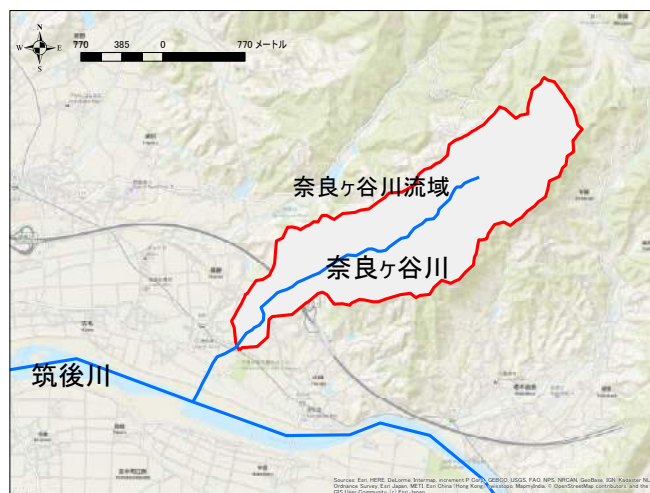
図-1 奈良ヶ谷川流域

対象流域は、図-1 中に赤線で示した奈良ヶ谷川流域（流域面積：3.8km<sup>2</sup>）である。奈良ヶ谷川は筑後川の支川であり、橋梁が 19 個、溜池が 2 つある。また、流域の地質は変成岩で構成されている。筑後川との合流点に近い下流域は平野が広がっており、流木供給箇所となる森林はない。

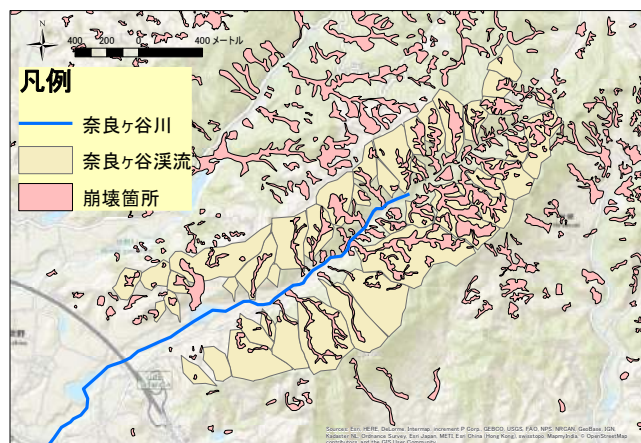
図-2 渓流の分割と崩壊地の分布

流域を溪流単位に分割し、各溪流の流域面積に対する崩壊地面積の割合を算出した（図-2）。崩壊地データは国土地理院が公開したデータを GIS 上に再整理して利用した。また、C-X 合成雨量データ（国土交通省）から推定した各溪流内の 1,3,6,12 時間の各最大雨量、ならびに標高データから求めた崩壊地の最大傾斜角と平均傾斜角を用いて、崩壊割合との相関を重回帰分析により評価した。
