## 平成 28 年熊本地震で現れた液状化帯上での前震・本震による液状化域拡大

○福岡大学 学生会員 田辺 隼  
 福岡大学 正会員 村上 哲  
 福岡大学 学生会員 平田涼太郎  
 福岡大学 正会員 樋原 弘貴

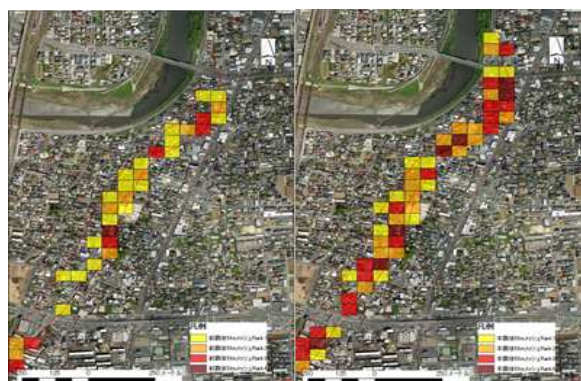
図-2 熊本市南区近見一丁目～熊本市南区日吉二丁目

熊本市近見一丁目から同川尻五町目を対象とし、液状化の帯周辺地域に対し、上述した調査方法を適用した結果が図-2、3、4（左が前震後、右が本震後）である。また同図には当該地域の Rank 数も表として同時に示している。前震後と本震後を比較するとすべての地域で液状化発生領域が拡大していることが分かる。しかしながら、その拡大状況は 3 地区で異なり、図-2 で、図-4 で示した地区では前震後に液状化が見られたメッシュが本震後に Rank が上がっており、図-3 で示した地区では前震では液状化が見られなかった地点で本震後に Rank1、Rank2 になるメッシュが多数確認された。このように液状化の拡大状況は 3 地区において異なることが分かる。この異なる理由は、地区ごとの地下水位の高さや表層の構造地盤の違いなどが考えられ、今後この液状化マップや 3 地区の地盤特性を詳細に調査することで液状化拡大要因とその状況を説明できるとと思われる。一部の地区では Rank が減少するメッシュが存在した。これは、液状化による噴砂跡と思われる地点を空中写真により判読した際、前震後噴砂が確認された地点において本震後には何らかの建物の陰になっており噴砂が確認されなかった地点によるものである。

- 1) 前震後と本震後では、液状化地域が熊本市近見一丁目から同川尻五丁目において全体的に拡大した。
- 2) 地域ごとに分析を行った結果、液状化の拡大に多少違いが見られた。具体的には、図-2、図-4 で示した地区では前震後に液状化が見られたメッシュが本震後に Rank が上がっており、図-3 で示した地区では Rank0 が本震後に Rank1 以上となる地点が合計 27 個存在し液状化の拡大状況に違いが見られた。
- 3) 液状化マップや 3 地区の地盤特性を詳細に調査することで液状化拡大要因とその状況を説明できると思われる。
