# 断裂による分断が起因となる斜面崩壊

明大工業株式会社 ○吉松史徳・正会員 吉村辰朗  
 大分県西部振興局 辛島光彦・澁谷快晴

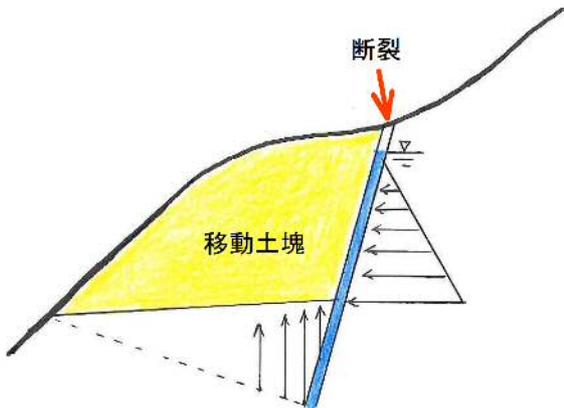
図-1 移動土塊に作用する水圧

斜面崩壊では、崩壊頭部の断裂（裂か）に表流水が流入し、土塊を移動させようとする水圧が作用する。すべり面には、この水圧が間隙水圧として伝わり移動体は容易に不安定化する（図-1）<sup>2)</sup>。図-2は、安山岩分布域でコアγ線測定で検出した断裂部（GL-34.0m～34.5m）におけるパイプ歪計変動である。断裂区間では、降雨時に歪が生じる現象が認められ、降雨に伴う表流水が水圧として作用していると考えられる。

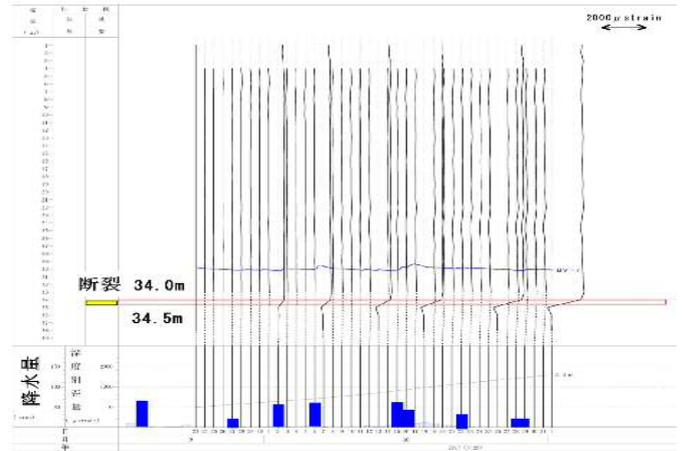
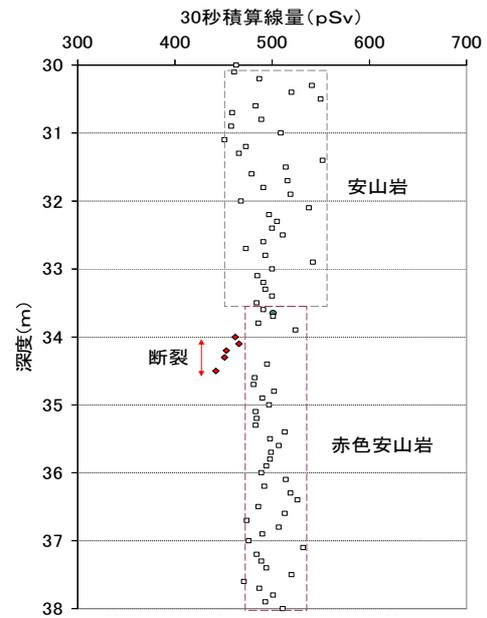
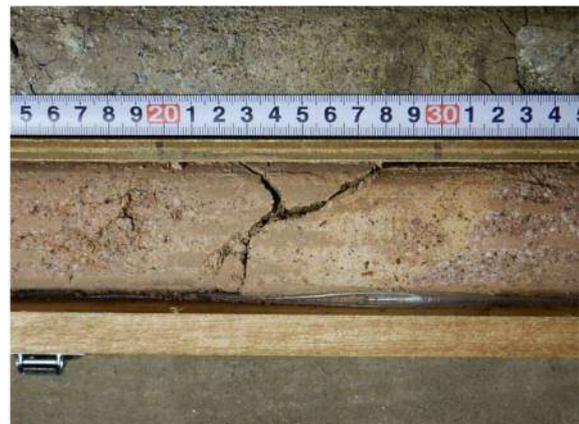
図-2 断裂におけるパイプ歪計変動

パイプ歪計変動図

ボーリングコアγ線測定結果

断裂部のコア写真（裂か）

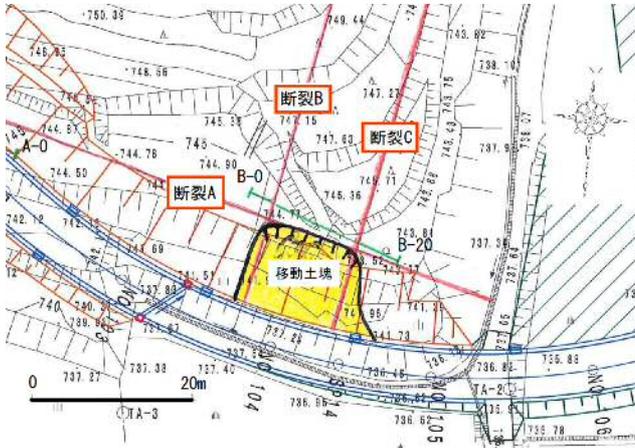
図-3 調査位置図および断裂分布図

調査地域に分布する地質は、約 50 万年前（第四紀更新世中期）の火山岩類で、万年山溶岩と称される。切土のり面崩壊地には、凝灰岩と火山灰質シルトが分布する。2017 年 10 月中旬の豪雨（最大日降雨量 86.5mm）によって、のり面勾配 1:1.2 の切土のり面の一部が崩壊した（図-3）。崩壊箇所付近ののり尻では裂かが見られたため（図-4）、地表  $\gamma$  線測定を実施した。 $\gamma$  線測定結果を図-5 に示す。

地表  $\gamma$  線測定の結果、3 本の断裂（断裂 A・B・C）が切土のり面を分断しており（図-3）、その分断区域が移動土塊に相当することが判明した（図-6）。この主断裂・共役断裂部は、地すべり地では地下水流路を形成している場合が多く、“地下水包蔵体”<sup>3)</sup>と称されている。また、主断裂は遷急線近傍に分布し、崩壊頭部の滑落崖を伴っていることが認められる。

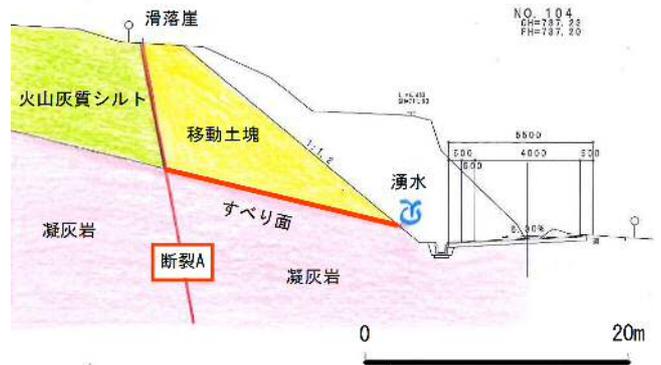
図-7 2017 年 10 月豪雨における切土のり面崩壊の地質断面図

崩壊のり面の地質断面を図-7 に示す。火山灰質シルトの下位に難透水性の凝灰岩が分布する水理地質構造を呈し、崩壊時には地質境界で湧水が認められた。この水理地質構造より、透水性の高い火山灰質シルトの下に遮水ゾーンとなる凝灰岩層があり、火山灰質シルトの水圧が高まった結果崩壊が発生したと考えられる。
