## 原位置試験による斜面安定性評価に関する研究

西日本工業大学大学院 学生会員 戎慧敏 西日本工業大学 正会員 山本健太郎  
福山コンサルタント 正会員 岡本憲治 元福山コンサルタント 正会員 横矢直道

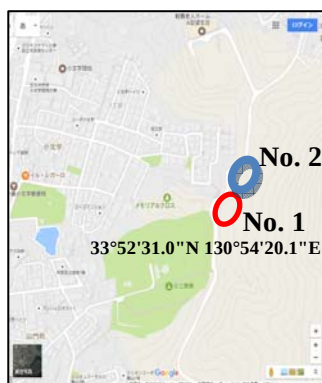
図-1 調査地点（小倉北区足立公園内）

北九州市小倉北区の足立公園（図-1 および写真-1 参照）をテストフィールドとした。No.1, 2 は図-1 の赤丸と青丸で示された斜面に設定した。No.1 は斜面上部、下部ともに斜面平均傾斜は 30°であり、No.2 の斜面上部、下部における斜面平均傾斜はそれぞれ、25°と 20°であった。これらの斜面に分布する地質は花崗岩類である。
