## 新宮町立花口区登山道のシーケンス景観とその評価

九州産業大学 学生会員 ○末次祐貴 藤井祐輔  
九州産業大学 正会員 山下三平

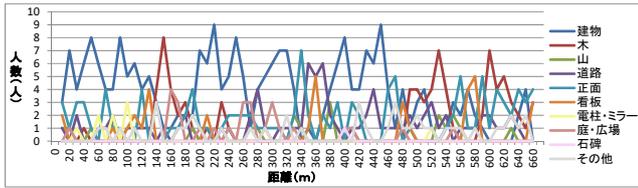
図2 10mおきの注視対象物 (上り)

「注視データ」の10mおきの注視対象物を種類別に分類すると図2(上り)と図3(下り)のようになる。

注視人数が8人以上ある距離をみていくと、全20点のうち「建物」が往復合わせて17地点ある。その中でも開始地点(図4)から130m地点までの間に6地点ある。この間は登山道が直線で道沿いにこの地区の特徴的な建物で門の両側が長屋になっている「長屋門」が建ち並んでいるからと考えられる。上り450m地点の建物も「長屋門」である。220m地点では上り下りともに8人を超えている。この地点には特徴的な「蔵」がある。250m地点も上り下りともに8人を超えており、この地点には「古民家」が建っている。400m地点にはこの登山道沿いで唯一の寺院である「梅岳寺」がある。590m地点をみると、下りで建物の注視が9人になっている。この地点は曲り角になっており、登山道を下る時に正面に「新築」の建物が見えるからであると考えられる。

「建物」以外は、上り150m地点で「木」を8人が注視している。これは上り方面で右カーブとなっている地点で、正面に木が連なり壁のように植えられているからと考えられる。下りの380m、360m地点は「道路」の注視が8人以上である。これは多くの車が行き交う県道540号山田新宮線との交差点があるためである。
