橋梁点検ロボットカメラによる可視損傷検出のための画像処理手法の構築

長崎大学 学生会員 ○陶山茜 長崎大学 正会員 西川貴文
 長崎大学 正会員 中村聖三 長崎大学 正会員 奥松俊博

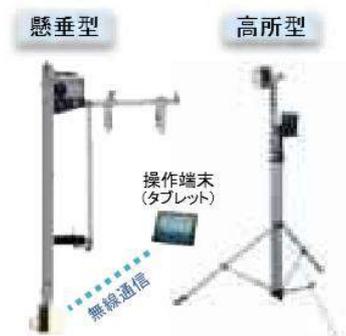
図1 橋梁点検ロボットカメラ

レーザー距離計や照明を搭載し、暗所でも撮影できる高感度高機能カメラで、図1のように懸垂型と高所型があり、近接目視が困難な部位での撮影が可能である。点検対象を約92万画素(解像度1,280×720)で部分撮影し、一枚の画像にまとめることで高解像度画像を作成できる。

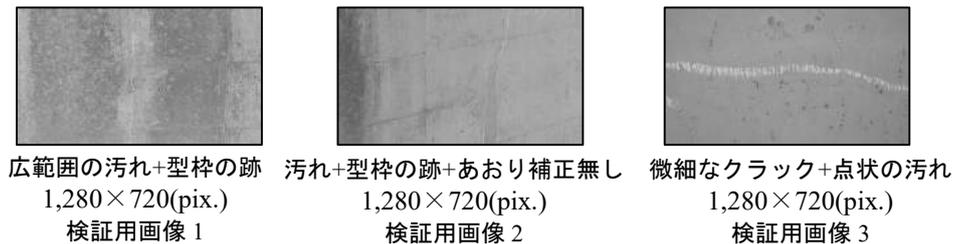
図2 検証用画像の一部

橋梁点検ロボットカメラが撮影したコンクリート構造物の画像(約900点)の中から、複合画像フィルタの妥当性を検証するための画像(以下、検証用画像)を14点選定した。点検の対象となるコンクリート構造物の表面

は様々な特徴を持つため、それらを考慮しながら検証用画像を選定した。その一部の例と特徴を図2に示す。

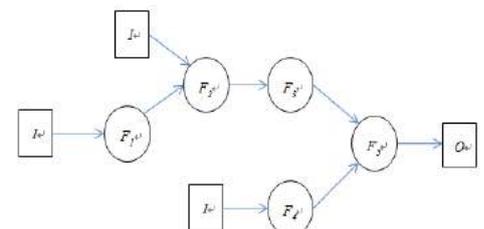
図3 木構造状フィルタの概要

フィルタの構築では、クラックを含む画像を切り出した原画像と、原画像から抽出対象のみ示された目標画像、目標画像と強く一致することが求められる部分に重みづけした重み画像をセットとした教師画像を用意し、進化的計算法の一つである遺伝的プログラミング(GP: Genetic Programming)によって最適解を学習させる、教師あり学習の手法を用い

ている。GPは、図3のように単純な画像演算関数を木構造状に組み合わせた画像処理で得られる出力結果と目標画像の差異を最小化することで、画像処理の組み合わせの最適化を行う。目標画像は対象となるクラックを手作業で抽出した画像である。ただし、 I : 原画像, F_i : 画像演算関数, O : 結果画像である。

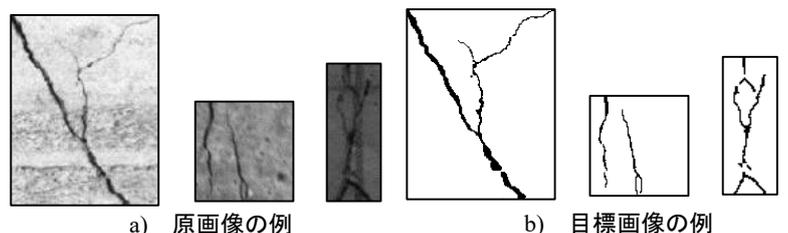
図4 教師画像の一部

先行研究²⁾により，上記の手法を用いて構築された既存のフィルタは，照明条件や汚れなどの表面の状態に左右されずに，多様な特徴を有する様々な画像からクラックを抽出することを目的として構築された．既存のフィルタの構築で用いられた教師画像の一部を図4に示す．

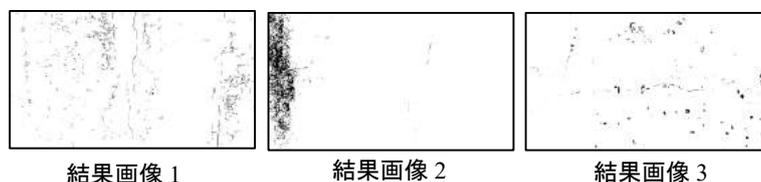
図5 全体適用結果

既存のフィルタを検証用画像全体に一度に適用した結果の例を図5に示す．結果画像1より，0.1mm以上のクラックは抽出できたが，検証用画像2のような撮影距離が遠い部分のクラックや，検証用画像3のような0.1mm以下の微細なクラックなど，画像上での視認がやや困難なクラックの抽出が不十分であった．

本研究では橋梁点検ロボットカメラが撮影したコンクリート構造物の画像におけるクラックの抽出処理の手法を構築した．0.1mm以上のクラックの抽出を行う場合は，既存の複合画像フィルタを全体適用することで満足した結果が得られる．しかし撮影距離が遠い場合や0.1mm以下の微細なクラックなど，画像上で視認がやや困難なクラックの抽出を行う際は，検証用画像を分割してフィルタを適用することで上記のようなクラックの抽出が可能になると考える．また，フィルタの性能は目標画像のクラック判定基準に強く影響されるため，目標画像とフィルタの性能の相関関係を検証する必要があると考える．

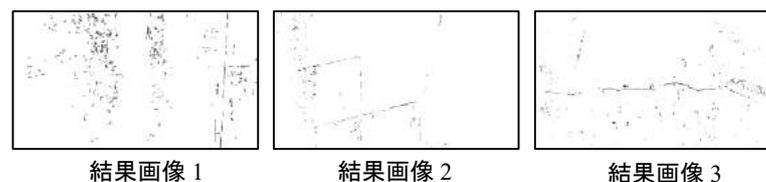
図8 新構築フィルタ全体適用結果

既存のフィルタは，0.1mm以下の微細なクラックなど，画像上での視認がやや困難なクラックの抽出が不十分であったため，原画像に橋梁点検ロボットカメラが撮影した画像を用いることで，上記カメラの撮影画像に特化した新しい複合画像フィルタを構築できると考えた．構築した新しいフィルタを検証用画像に全体適用した結果を図8に示す．微細なクラックの抽出は可能になったが，0.1mm以上のクラックが抽出できなかった．これは新しいフィルタの構築で用いた目標画像のクラック判断基準が厳しすぎたためと考えられる．
