## 平成 29 年 7 月九州北部豪雨災害による橋梁の流出要因の考察 —大肥川夜明橋を対象として—

福岡大学工学部 学生会員 ○吉永亜鐘

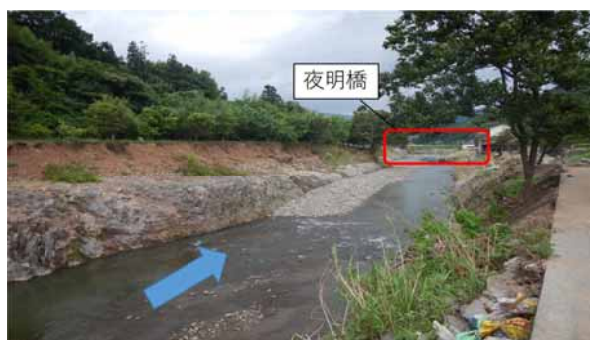
図-4 にそれぞれの粗度係数における流体力と水位（桁下からの高さ）の関係を示す。また図-4 中の点線は夜明橋が  $F = 3.5 \times 10^7 \text{ N}$  で転倒する時の桁下からの高さを示している。この図から分かるように、橋梁が転倒するためには、水面が桁下から 10m 以上の高さになる必要がある。従って水位上昇のみで橋梁が流出した可能性は低いと推測される。写真-1 は夜明橋の上流側における被害の様子を映したものである。左岸が流水の力によって崩れているのが分かる。水位は桁下から 3~4m ほどの高さまで上昇していることが写真から分かる。よって桁下から 10m 以上の水位上昇は考えられず、現実的に考えられる水位上昇を想定しても橋梁が流体力のみで転倒・流出することはないと推察される。写真-2 に示すように災害当時、多量の流木が大肥川を流下していたと考えられ、流体力とは別に流木の衝突等によって橋梁に大きな力が働き夜明橋は流出したと考えられる。

写真-1 夜明橋周辺の被害状況

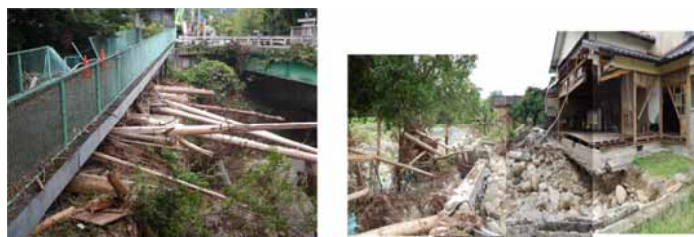
写真-2 流木被害の様子

(左：筑後川合流地点、右：下流から 2.8 km 地点)
